INFORME DE INSPECCION DE TERRENO PARA VERIFICACION DE

Solicitud N° 208104058	Solicitante ARAVENA ANDRADE, JOSE OSVALDO
---------------------------	--

Región	Comuna	Area o Localidad
Décima	Calbuco	Ensa. Codihué, Pta. Colaco NO.

**Informe análisis de presencia de Banco Natural**

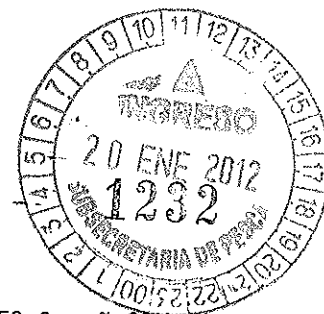
Solicitud 208104058; Campaña 2011

Dibujar (a mano alzada) la forma del sector solicitado. En dicho croquis, anotar la ubicación y valores de las profundidades registradas. Asimismo, ubicar el lugar de las unidades de muestreo y cuadrantes cuando corresponda.

Valores de profundidad sin ajuste de marea.

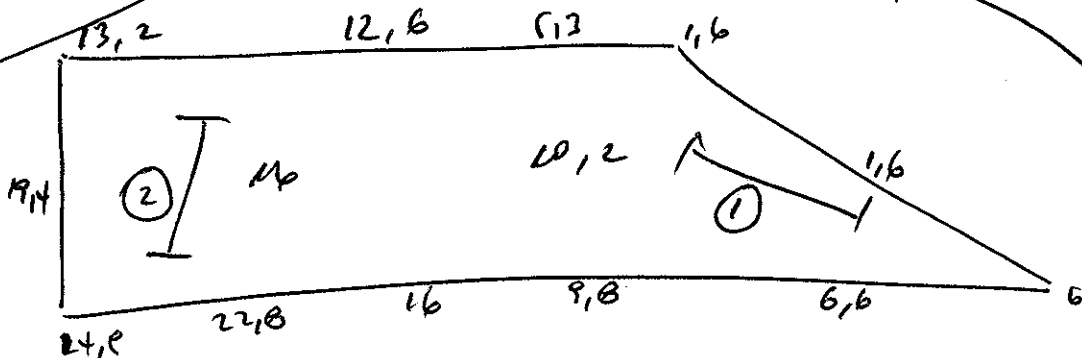
Superficie muestreable aprox. : 600 y.
