INFORME DE INSPECCION DE TERRENO PARA VERIFICACION DE

Solicitud N° 208104064	Solicitante MANSILLA DIAZ, JUAN MARCELO
---------------------------	--

Región Décima	Comuna Calbuco	Area o Localidad So. Reloncaví, I. Puluqui E.
------------------	-------------------	--

Informe análisis de presencia de Banco Natural

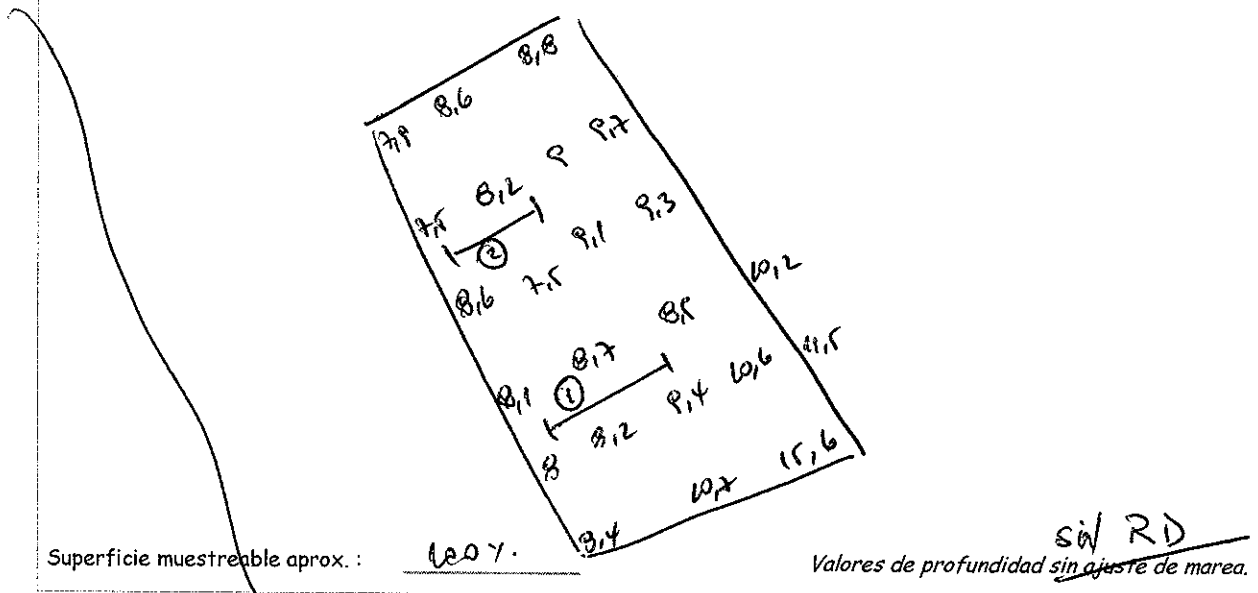
Dibujar (a mano alzada) la forma del sector solicitado. En dicho croquis, anotar la ubicación y valores de las profundidades registradas. Asimismo, ubicar el lugar de las unidades de muestreo y cuadrantes cuando corresponda.
