INFORME DE INSPECCION DE TERRENO PARA VERIFICACION DE

| Solicitud N° 208105018 | Solicitante MONTIEL GALINDO, PATRICIO HERNAN |

| Región Décima | Comuna Ancud | Area o Localidad Ba. Linao, Penla. Guapilinao |

Informe análisis de presencia de Banco Natural

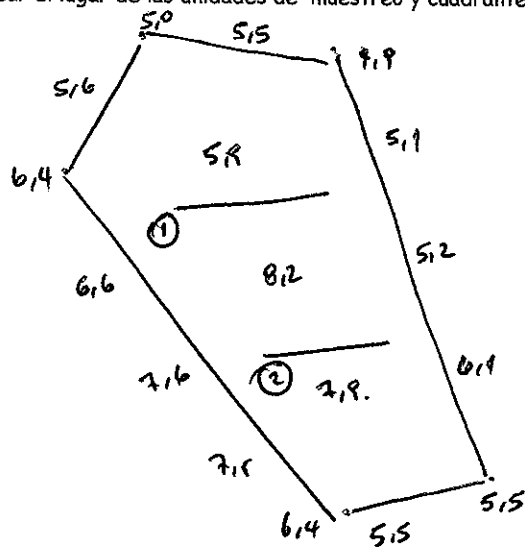
Dibujar (a mano alzada) la forma del sector solicitado. En dicho croquis, anotar la ubicación y valores de las profundidades registradas. Asimismo, ubicar el lugar de las unidades de muestreo y cuadrantes cuando corresponda.

Superficie muestreable aprox. : 600 y.

Valores de profundidad sin ajuste de marea.
