INFORME DE INSPECCION DE TERRENO PARA VERIFICACION DE

Solicitud N° 209103100	Solicitante CHILEAN SALMON PRODUCT LTDA.
---------------------------	---

Región Décima	Comuna Chaitén	Area o Localidad Go. Corcovado, Pta. Pucahuén S.
------------------	-------------------	---

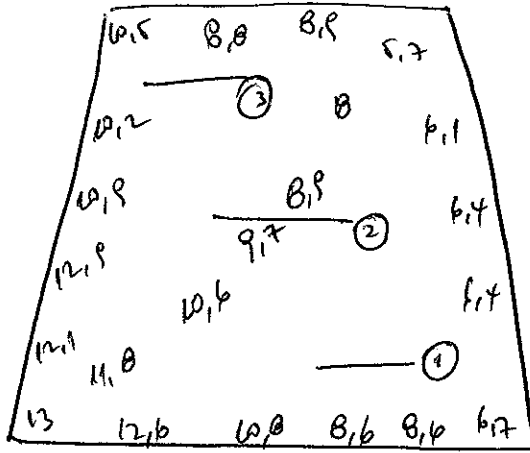
Solicitud 209103100, campaña 2011

Dibujar (a mano alzada) la forma del sector solicitado. En dicho croquis, anotar la ubicación y valores de las profundidades registradas. Asimismo, ubicar el lugar de las unidades de muestreo y cuadrantes cuando corresponda.

Superficie muestreable aprox. : 600%

Valores de profundidad sin ajuste de marea.
