**INFORME DE INSPECCION DE TERRENO PARA VERIFICACION DE**

Solicitud N° 210103005	Solicitante HARO TORRES, AMELIA DEL CARMEN
---------------------------	---

Región	Comuna	Area o Localidad
Décima	Queilén	Can. Queilen, Ensa. Detico

**Informe análisis de presencia de Banco Natural**

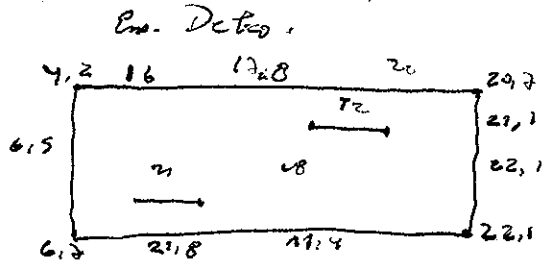
Dibujar (a mano alzada) la forma del sector solicitado. En dicho croquis, anotar la ubicación y valores de las profundidades registradas. Asimismo, ubicar el lugar de las unidades de muestreo y cuadrantes cuando corresponda.

Superficie muestreable aprox.: 100 %

Valores de profundidad sin ajuste de marea.
