INFORME DE INSPECCION DE TERRENO PARA VERIFICACION DE

Solicitud N° 210103008	Solicitante PEREZ ANCAMILLA, SERGIO JOSE
---------------------------	---

Región Décima	Comuna Queilén	Area o Localidad Can. Queilen, Ensa. Detico
------------------	-------------------	--

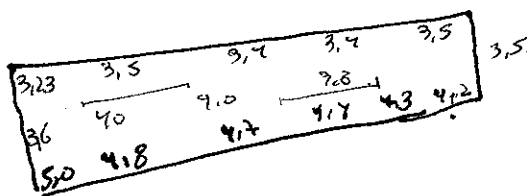
Dibujar (a mano alzada) la forma del sector solicitado. En dicho croquis, anotar la ubicación y valores de las profundidades registradas. Asimismo, ubicar el lugar de las unidades de muestreo y cuadrantes cuando corresponda.

Superficie muestreable aprox. : 100%

Valores de profundidad sin ajuste de marea.
