**Formulario de resultados de la evaluación directa de recursos  
hidrobiológico bentónicos**

Solicitud N° <b>209121023</b>	Solicitante <b>CULTIVOS MARINOS CHILOÉ S.A.</b>
----------------------------------	--

Región <b>XII</b>	Comuna <b>Río Verde</b>	Area o Localidad <b>SENO SKYRING, ISLA RIESCO, SURESTE PUNTA ROCALLOSA ESTE. SECTOR 1</b>
----------------------	----------------------------	--

**INFORME TECNICO (UTS) N° 149  
FECHA: 21-12-2012**

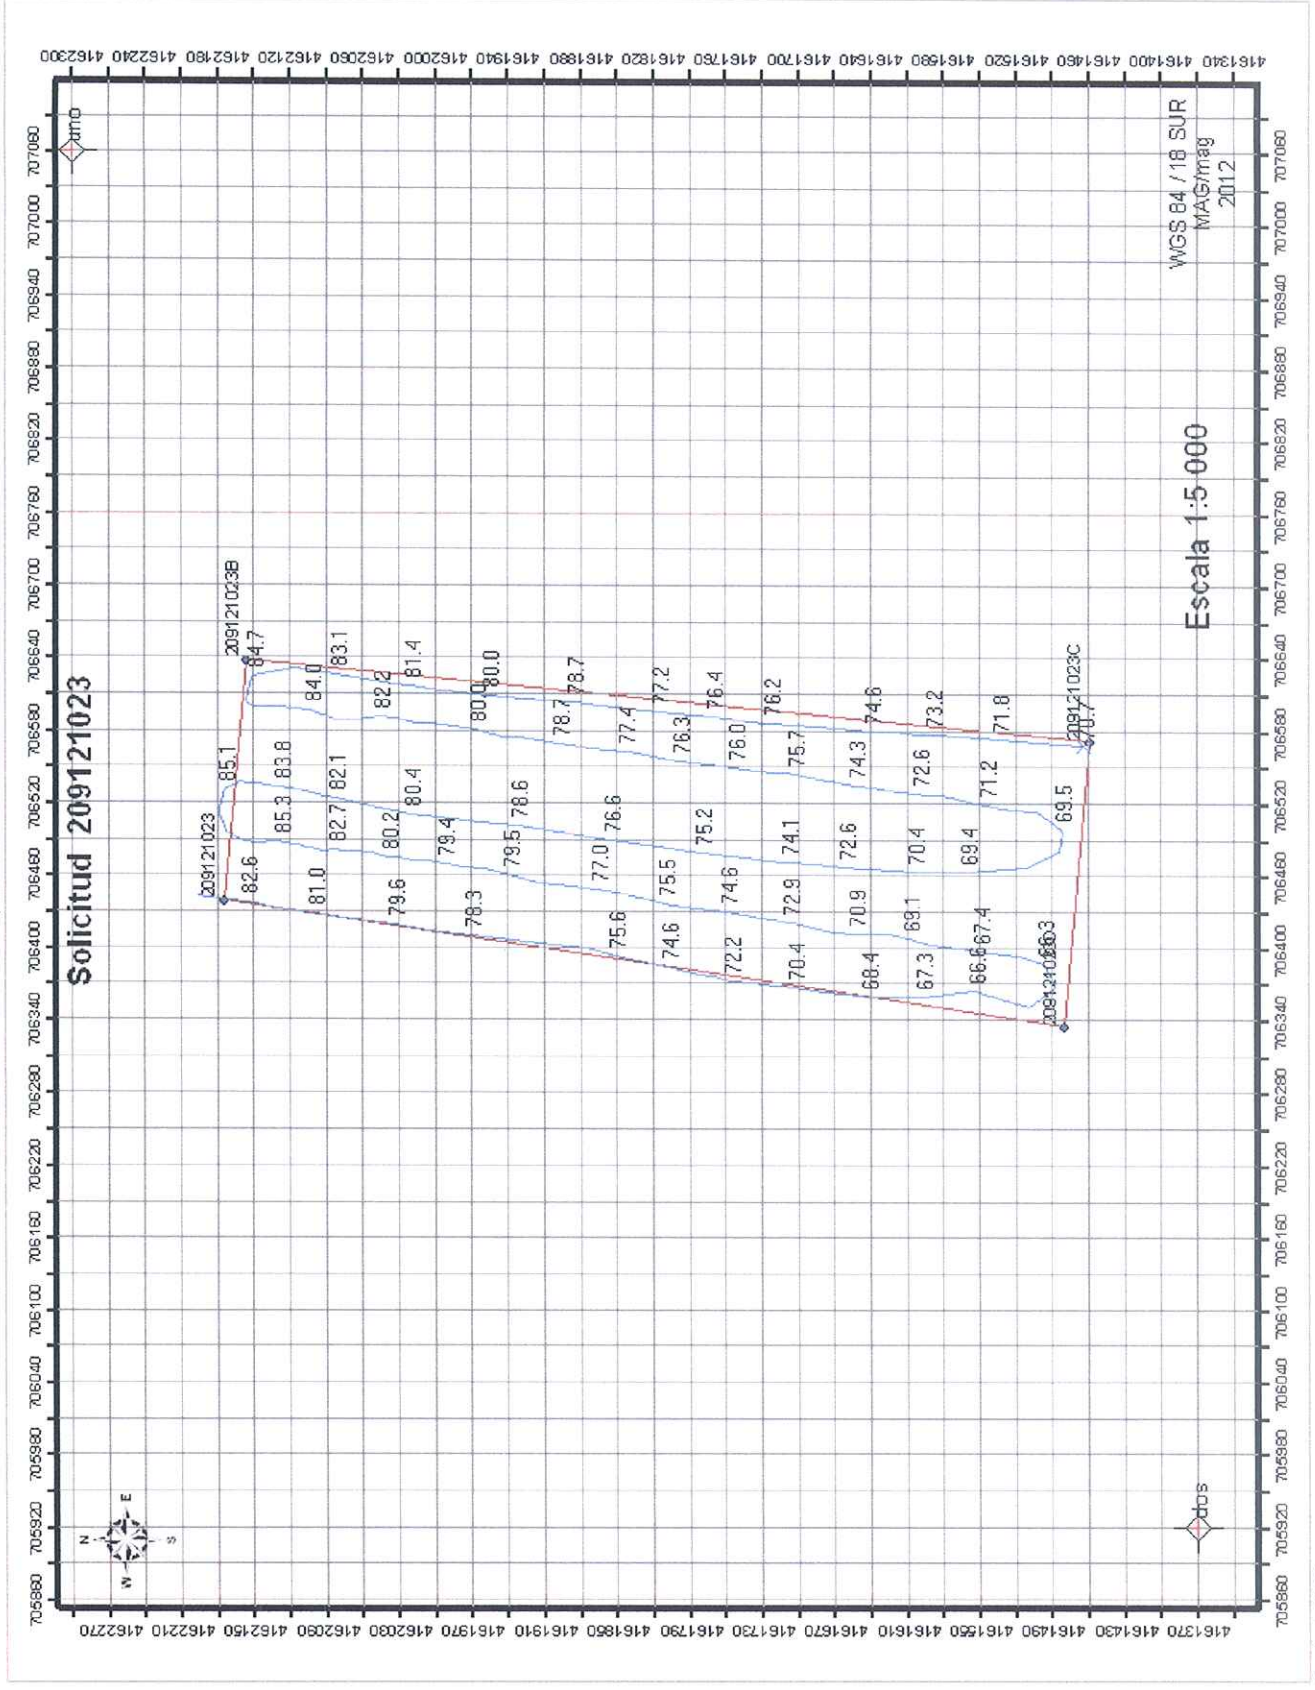
# SOLICITUD 209121023

Hora de la Medición <b>14:39</b>	Ajuste de Marea (mt) <b>0,6</b>	Prof. Máxima <b>85,5</b> Observ.	<b>86,1</b> Ajustada	Prof. Mínima <b>65,6</b> Observ.	<b>66,2</b> Ajustada
-------------------------------------	------------------------------------	--	-------------------------	--	-------------------------

Inicio Batimetría 14:39 horas, Término Batimetría 15:00 horas, 06/10/2012
