Formulario de resultados de la evaluación directa de recursos
hidrobiológico bentónicos

Solicitud N° 208122210	Solicitante WAN MONSALVE, LISIG
---------------------------	------------------------------------

Región XII	Comuna Natales	Area o Localidad Seno Erezacano Sector N° 12
---------------	-------------------	---

**INFORME TECNICO (UTS) N° 69
FECHA: 11-02-2013**

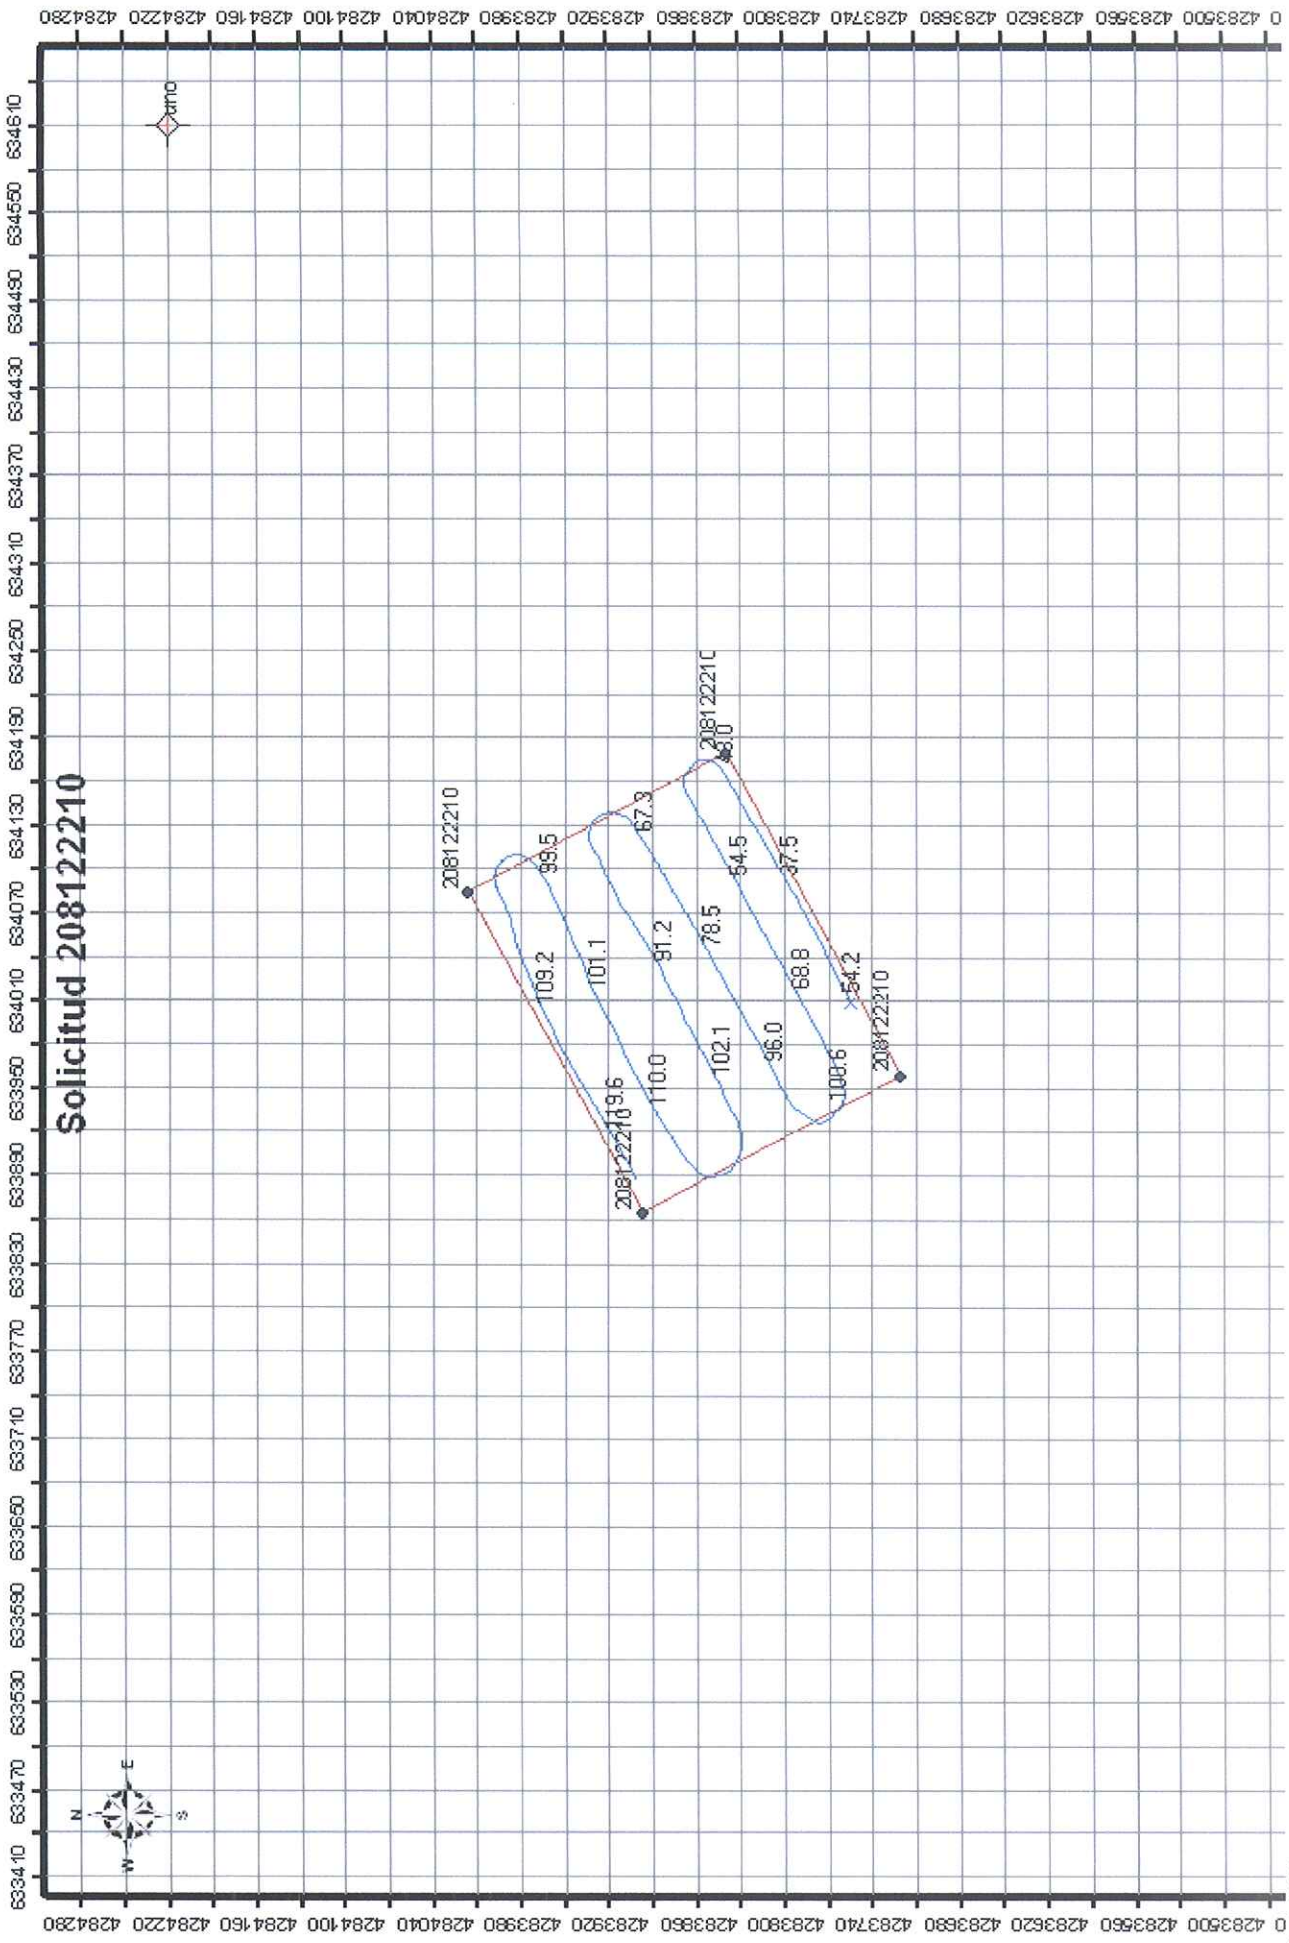
SOLICITUD 208122210

Se adjunta plano a escala 1:5000 con track de navegación y batimetría. Listado batimétrico del track en el área solicitada.

Hora Inicio Batimetría: 09:54, Hora Termino Batimetría: 10:07, Fecha: 20/07/2012
