**Formulario de resultados de la evaluación directa de recursos
hidrobiológico bentónicos**

Solicitud N° 208122219	Solicitante WAN MONSALVE, LISIG
---------------------------	------------------------------------

Región XII	Comuna Natales	Area o Localidad Seno Erezacano Sector N° 21
---------------	-------------------	---

**INFORME TECNICO (UTS) N° 76
FECHA: 11-02-2013**

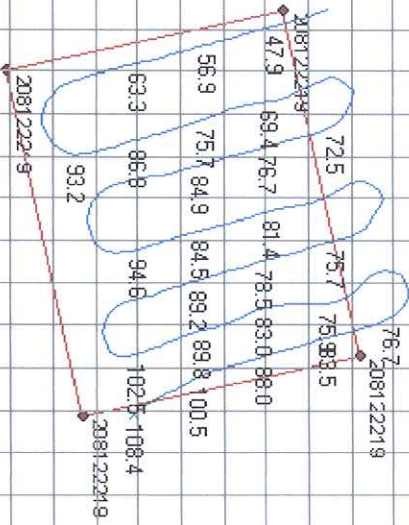
Solicitud 208122219

Observaciones (Anotar situaciones u observaciones que expliquen o refuercen la inspección realizada)
*Se adjunta plano en escala 1:5000, con track de Navegación y batimetría.
 Listado batimétrico del track en el área solicitada.*

Hora Inicio Track 13:45, Hora Termino 14:03 18/07/2012

Scale 1:5000
