**Formulario de resultados de la evaluación directa de recursos
hidrobiológico bentónicos**

Solicitud N° 211121016	Solicitante EMPRESAS AQUACHILE S.A.
----------------------------------	---

Región XII	Comuna Río Verde	Area o Localidad CANAL BERTRAND, SENO SKYRING, SECTOR 3
----------------------	----------------------------	---

**INFORME TECNICO (UTS) N° 103
FECHA: 11-02-2013**

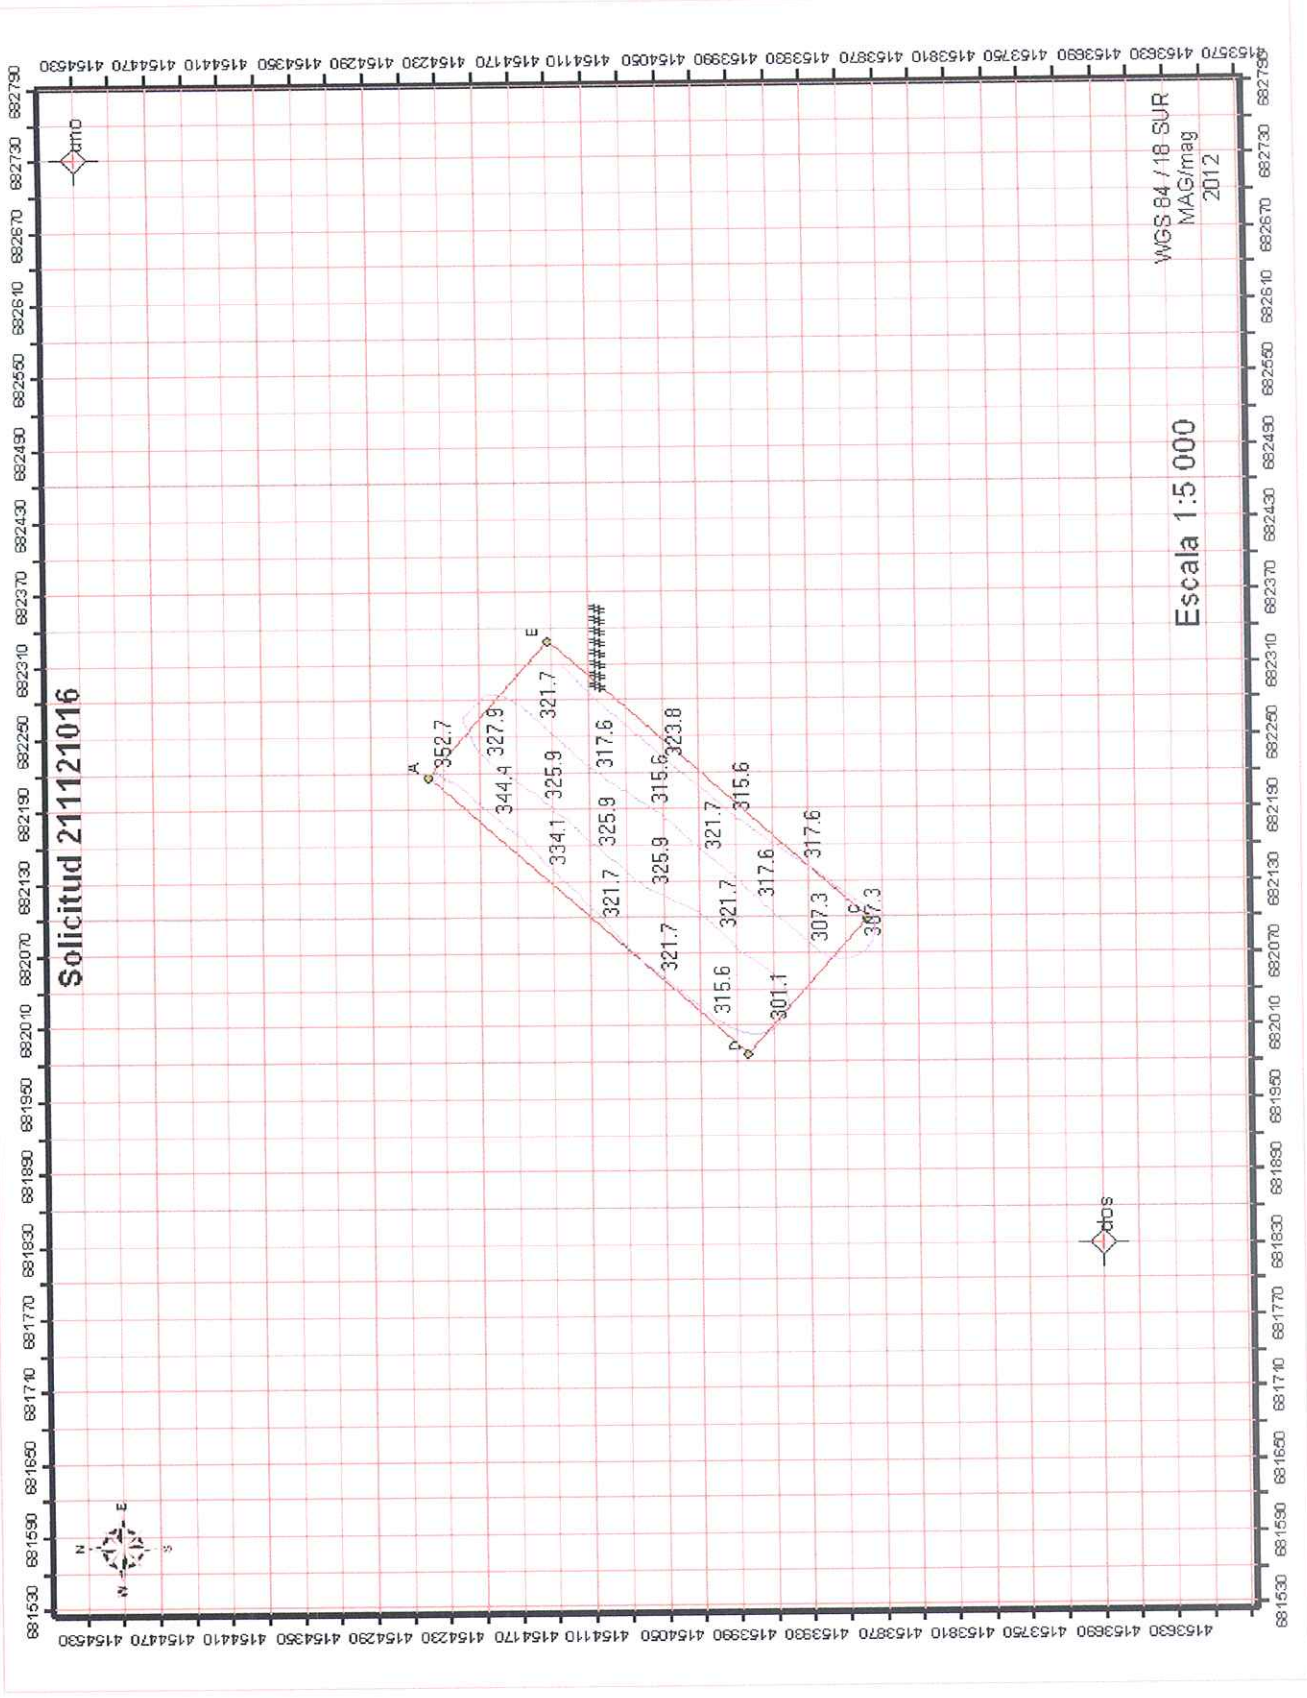
SOLICITUD 211121016
Inicio Batimetría 09:30 horas, Término Batimetría 09:48 horas, 05/10/2012

Hora de la Medición 09:30	Ajuste de Marea (mt) 0,1	Prof. Máxima 352,7 Observ.	352,8 Ajustada	Prof. Mínima 294,9 Observ.	395,0 Ajustada
-------------------------------------	------------------------------------	---	--------------------------	---	--------------------------
