Formulario de resultados de la evaluación directa de recursos
hidrobiológico bentónicos

Solicitud N° 211121023	Solicitante PARODI LAGOS, ENZO ROLANDO
---------------------------	---

Región XII	Comuna Río Verde	Area o Localidad SENO SKYRING, SURWESTE PUNTA ISABELLA
---------------	---------------------	---

**INFORME TECNICO (UTS) N° 108
FECHA: 11-02-2013**

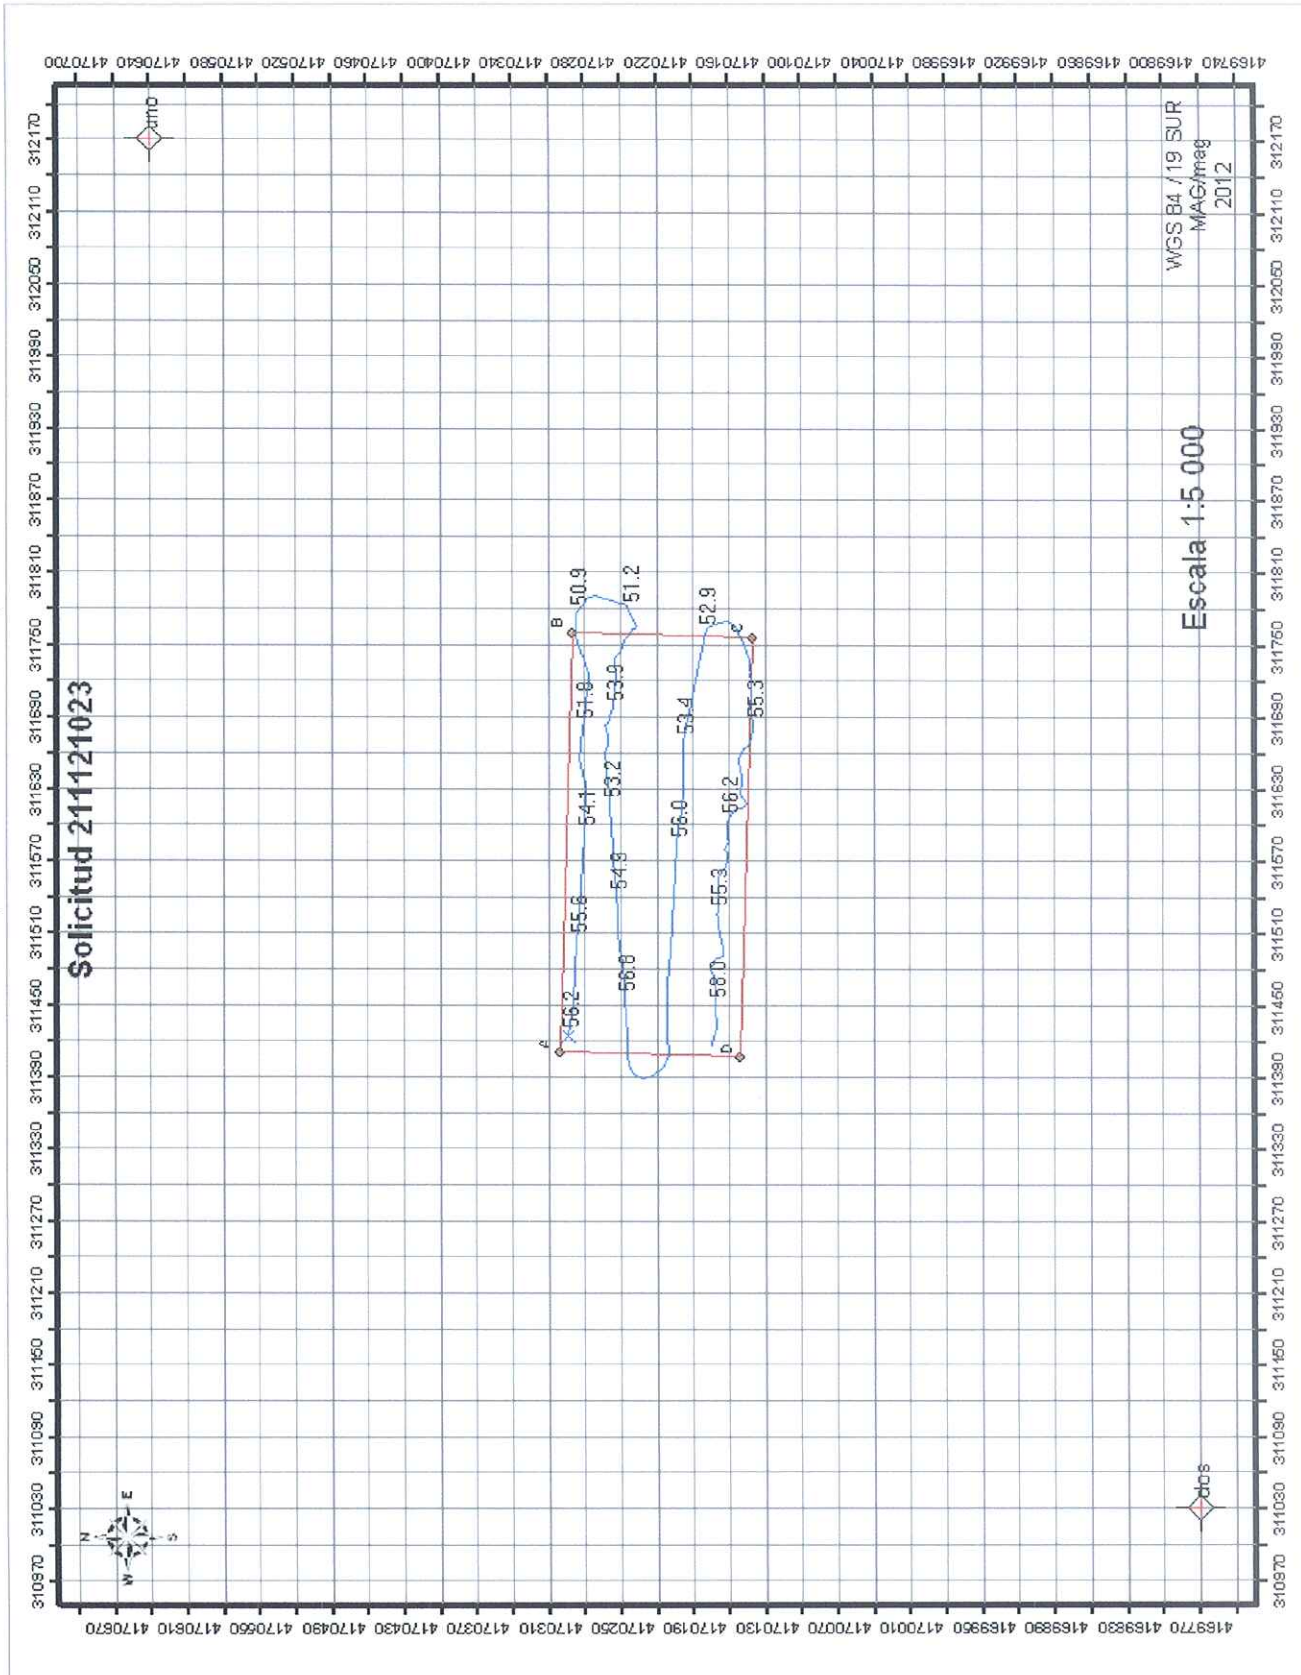
SOLICITUD 211121023

SE ADJUNTA:
 • PLANO ESCALA 1:5000 CON TRACK DE NAVEGACIÓN Y BATIMETRÍA.
 • LISTADO BATIMÉTRICO DEL TRACK EN ÁREA SOLICITADA.

Inicio Batimetría 10:32 horas, Término Batimetría 10:45 horas, 08/10/2012
