Formulario de resultados de la evaluación directa de recursos
hidrobiológico bentónicos

Solicitud N° 211121068	Solicitante TRUSAL S.A.
---------------------------	----------------------------

Región XII	Comuna Río Verde	Area o Localidad PENÍNSULA MUÑOZ GAMERO, SENO SKYRING, ENSENADA MORENO 1
---------------	---------------------	--

**INFORME TECNICO (UTS) N° 126
FECHA: 11-02-2013**

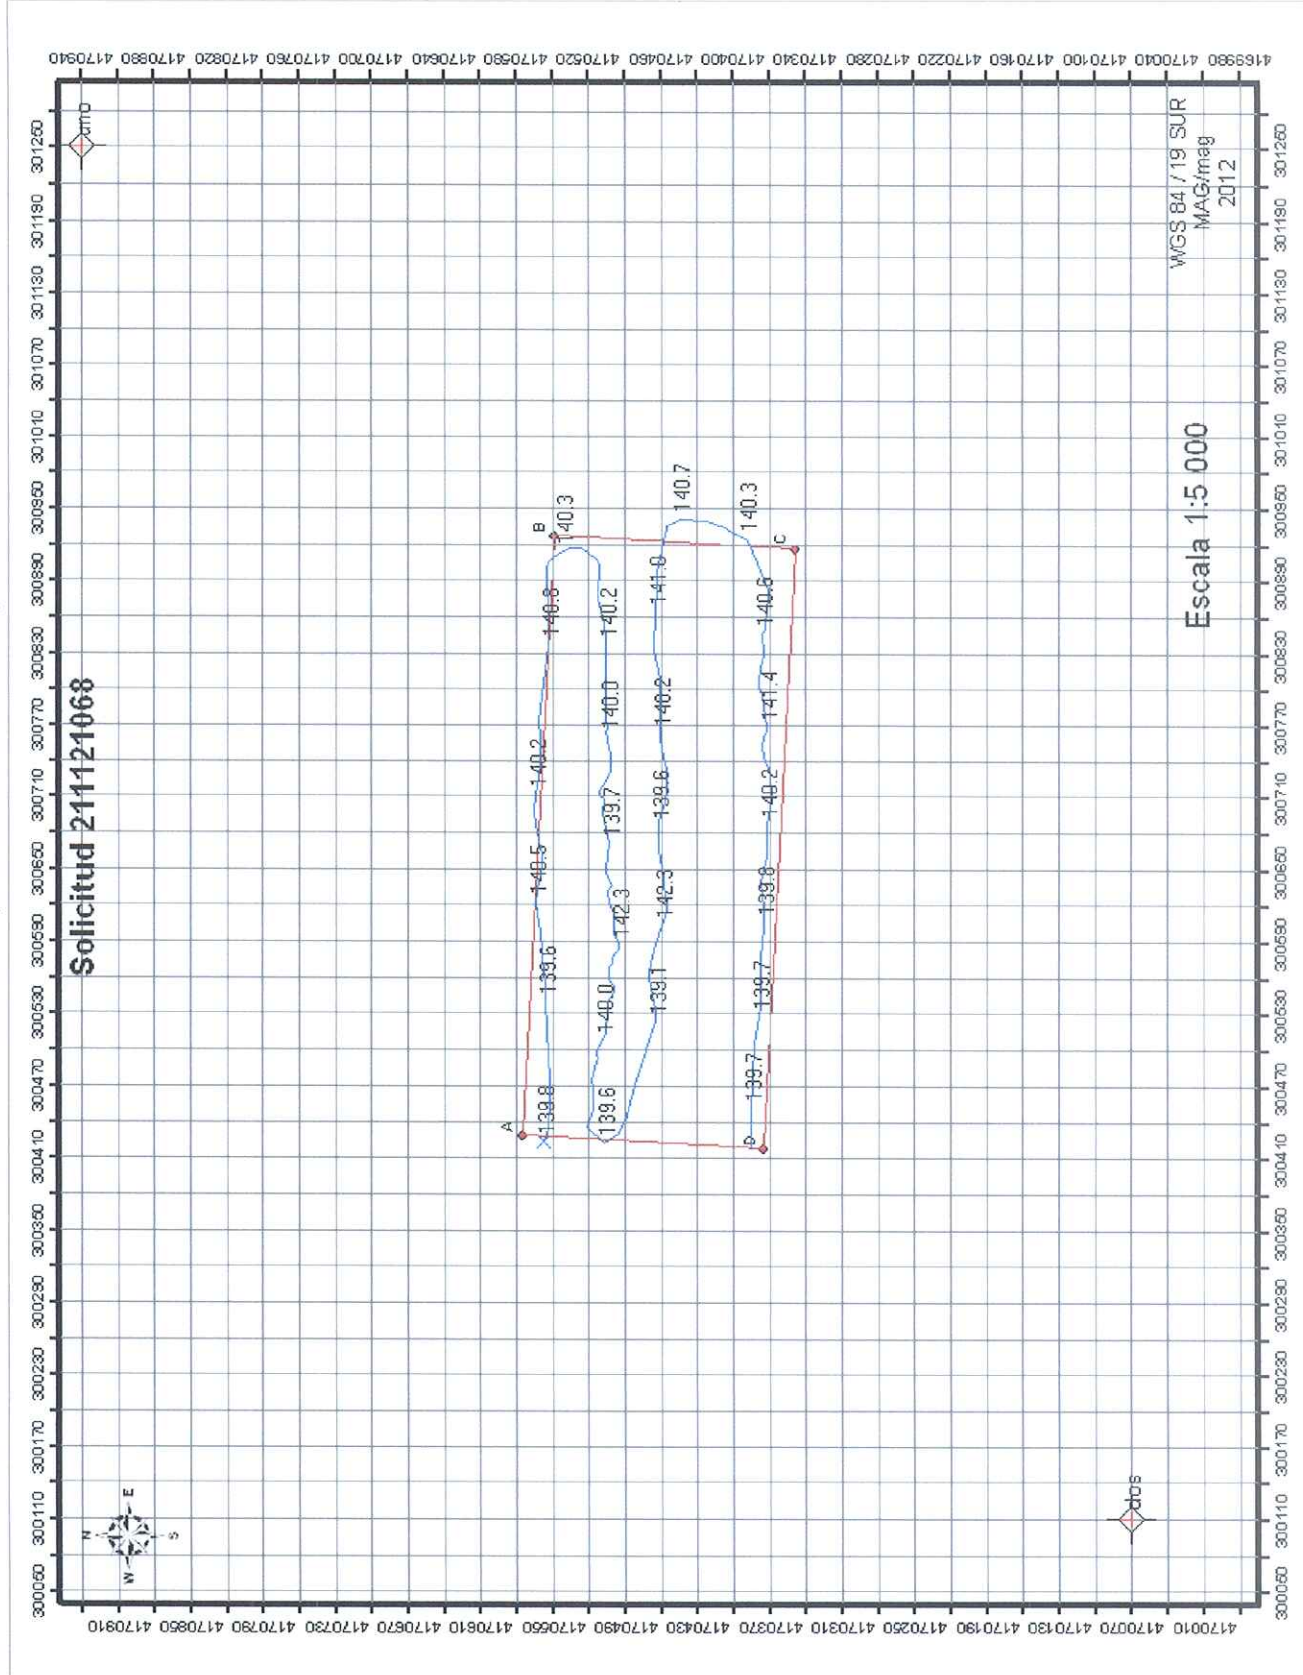
SOLICITUD 211121068

Hora de la Medición 17:36	Ajuste de Marea (mt) 0,4	Prof. Máxima 145,7 Observ.	Prof. Ajustada 146,1	Prof. Mínima 136,8 Observ.	Prof. Ajustada 137,2
------------------------------	-----------------------------	----------------------------------	-------------------------	----------------------------------	-------------------------

Inicio Batimetría 17:36 horas, Término Batimetría 17:50 horas, 06/10/2012
