**Formulario de resultados de la evaluación directa de recursos
hidrobiológico bentónicos**

Solicitud N° 211122055	Solicitante EMPRESAS AQUACHILE S.A.
----------------------------------	---

Región XII	Comuna Natales	Area o Localidad CANAL VALDES NORTE PENÍNSULA MORGAN
----------------------	--------------------------	--

**INFORME TECNICO (UTS) N° 130
FECHA: 11-02-2013**

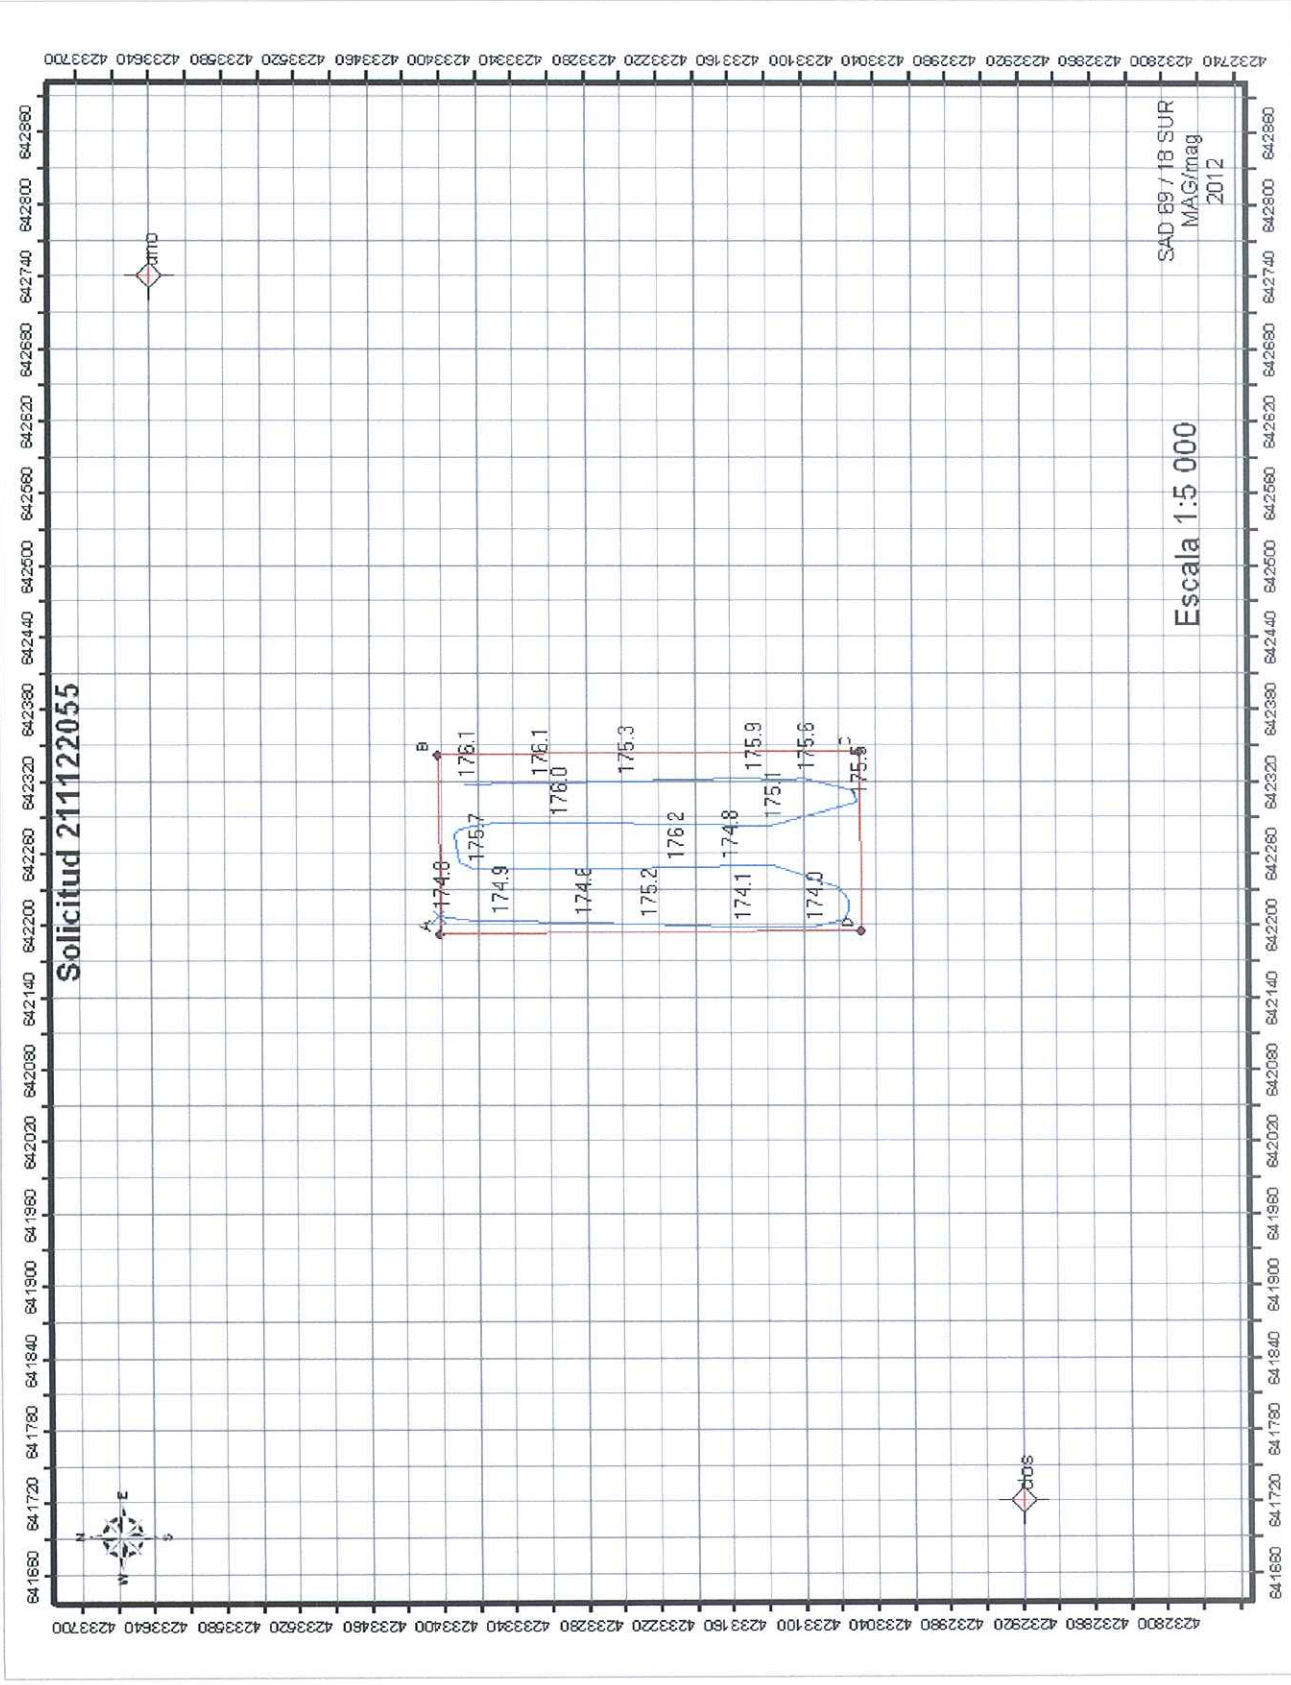
SOLICITUD 211122055

- PLANO ESCALA 1:5000 CON TRACK DE NAVEGACIÓN Y BATIMETRÍA
- LISTADO BATIMÉTRICO DEL TRACK EN ÁREA SOLICITADA.

Hora Inicio Batimetría 10:17, Término Batimetría 10:26, 12/09/2012
