INFORME DE INSPECCION DE TERRENO PARA VERIFICACION DE

Solicitud N° 206103065	Solicitante PESCA Y CULTIVOS DON JORGE S.A.
---------------------------	--

Región Décima	Comuna Castro	Area o Localidad Po. Imelev, I. Quehui, Peldehue S.
------------------	------------------	--

Solicitud 206103065; Campaña 2007

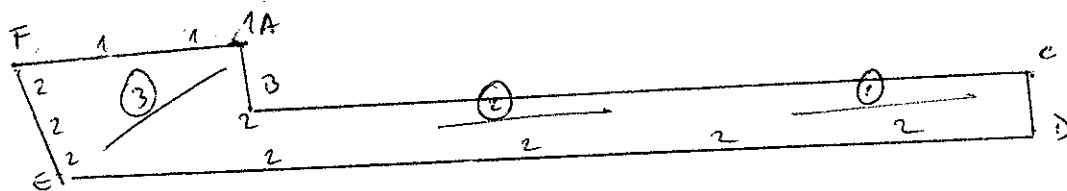
Dibujar (a mano alzada) la forma del sector solicitado. En dicho croquis, anotar la ubicación y valores de las profundidades registradas. Asimismo, ubicar el lugar de las unidades de muestreo y cuadrantes cuando corresponda.

Superficie muestreable aprox. : 100 %

Valores de profundidad sin ajuste de marea.
