**INFORME DE INSPECCION DE TERRENO PARA VERIFICACION DE**

Solicitud N° **205101077** Solicitante **VERA BAHAMONDE, HECTOR ELADIO**

Región Comuna Area o Localidad  
**Décima Puerto Montt So. Reloncaví, I. Maillen, Pta. Puyelcón E.**

### Análisis de Presencia de Banco Natural

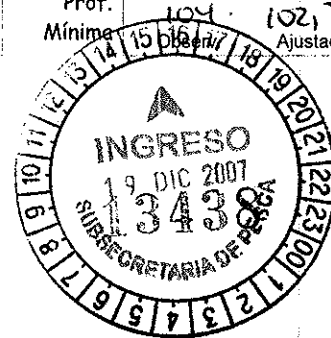
Solicitud 205101077: Campaña 2007

Hora de la Medición **10:31** Ajuste de Marea (mt) **-1,4**  
 Prof. Máxima **147** Observ. **145,7** Ajustada  
 Prof. Mínima **104** Observ. **102,7** Ajustada

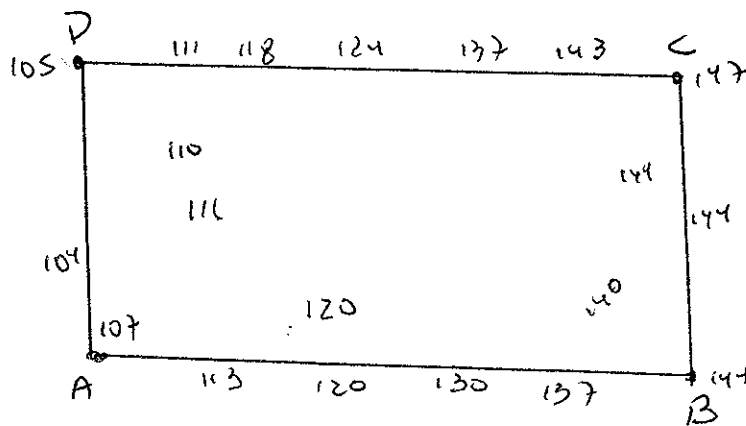
Dibujar (a mano alzada) la forma del sector solicitado. En dicho croquis, anotar la ubicación y valores de las profundidades registradas. Asimismo, ubicar el lugar de las unidades de muestreo y cuadrantes cuando corresponda.

Valores de profundidad sin ajuste de marea.
