INFORME DE INSPECCION DE TERRENO PARA VERIFICACION DE

Solicitud N°
207122018

Solicitante
PESQUERA ISLA TRANQUI S.A

Región Comuna Area o Localidad
XII Natales CANAL VALDES SUR BAHIA CAMERON

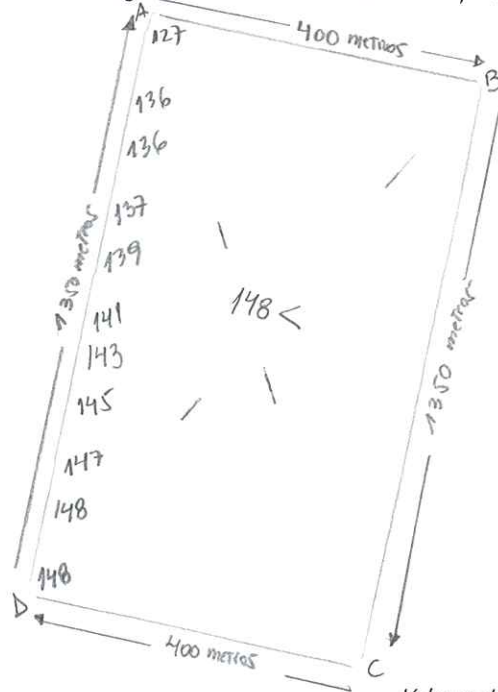
Dibujar (a mano alzada) la forma del sector solicitado. En dicho croquis, anotar la ubicación y valores de las profundidades registradas. Asimismo, ubicar el lugar de las unidades de muestreo y cuadrantes cuando corresponda.

Valores de profundidad sin ajuste de marea.
