INFORME DE INSPECCION DE TERRENO PARA VERIFICACION DE

Solicitud N°
207122021

Solicitante
PESQUERA ISLA TRANQUI S.A

Area o Localidad
PENINSULA BARROS ARANAS BAHIA LADRILLEROS

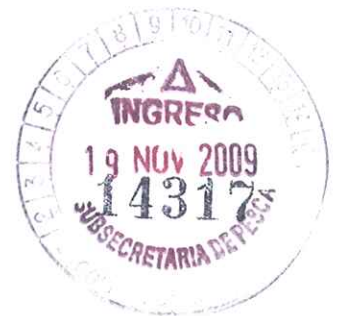
Prof.
Máxima

157

Prof.
Mínima

62

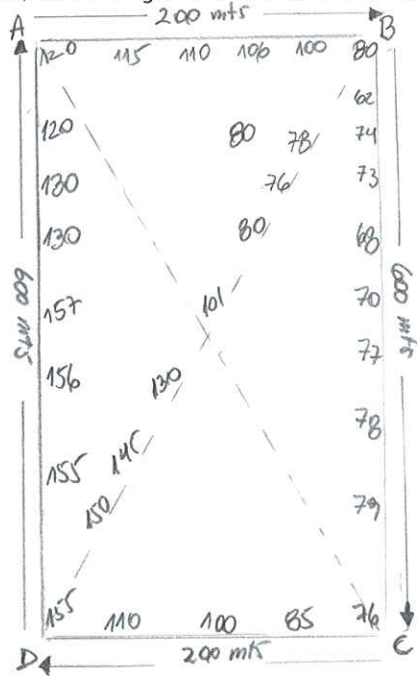
Dibujar (a mano alzada) la forma del sector solicitado. En dicho croquis, anotar la ubicación y valores de las profundidades registradas. Asimismo, ubicar el lugar de las unidades de muestreo y cuadrantes cuando corresponda.

Valores de profundidad sin ajuste de marea.
