INFORME DE INSPECCION DE TERRENO PARA VERIFICACION DE

Solicitud N° 207122082	Solicitante SALMONES CALETA BAY S.A.
---------------------------	---

Región XII	Comuna Natales	Area o Localidad ESTERO ULTIMA ESPERANZA SECTOR 3
---------------	-------------------	--

INFORME TECNICO (UTS) N° 63

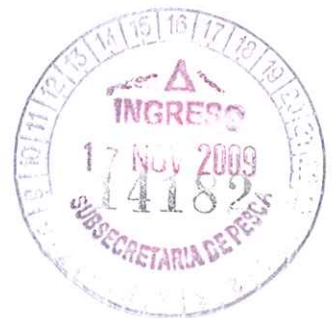
Solicitud 207122082; Campaña 2009

Hora de la Medición 10:10	Ajuste de Marea (mt) 3,4	Prof. Máxima 230 Observ.	233,4 Ajustada	Prof. Mínima 40 Observ.	43,4 Ajustada
------------------------------	-----------------------------	-----------------------------	----------------	----------------------------	---------------

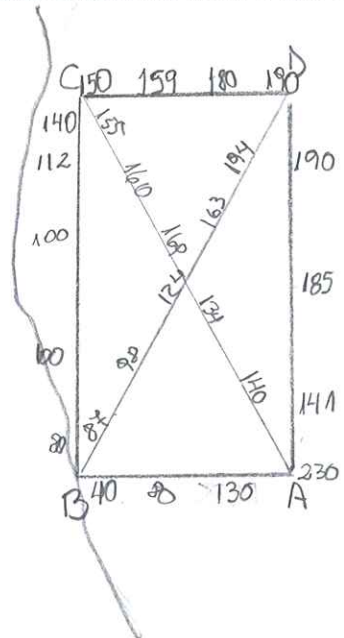
Dibujar (a mano alzada) la forma del sector solicitado. En dicho croquis, anotar la ubicación y valores de las profundidades registradas. Asimismo, ubicar el lugar de las unidades de muestreo y cuadrantes cuando corresponda.

Valores de profundidad sin ajuste de marea.
