## INFORME DE INSPECCION DE TERRENO PARA VERIFICACION DE

Solicitud N° 207122143	Solicitante RIVER FISH S.A.
---------------------------	--------------------------------

Región XII	Comuna Natales	Area o Localidad BRAZO DE GUARDRAMIRO, CALETA JUAREZ
---------------	-------------------	---

**INFORME TECNICO (UTS) N° 76**

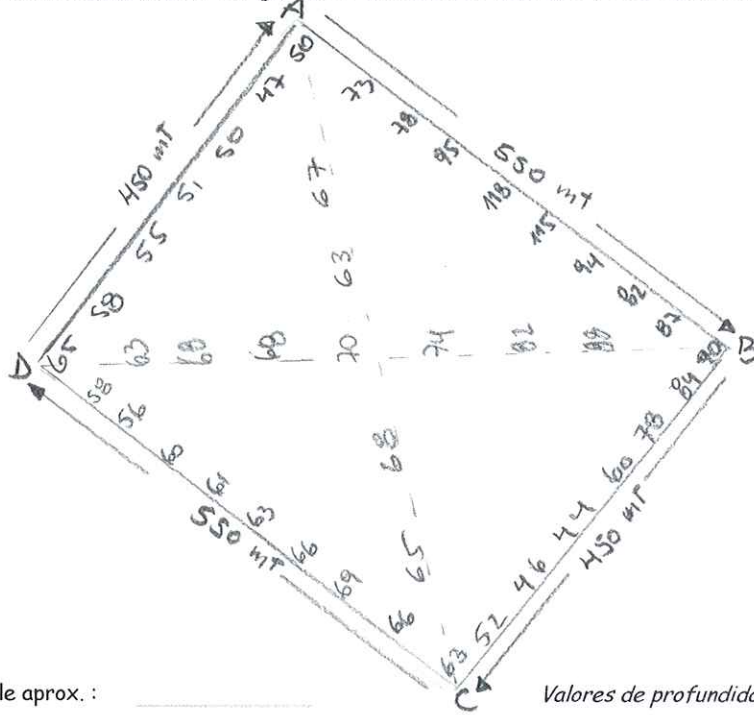
Hora de la Medición 12:15	Ajuste de Marea (mt) 2,5	Prof. Máxima 118	Prof. Mínima 44
		Observ. Ajustada 120,5	Observ. Ajustada 46,5

Dibujar (a mano alzada) la forma del sector solicitado. En dicho croquis, anotar la ubicación y valores de las profundidades registradas. Asimismo, ubicar el lugar de las unidades de muestreo y cuadrantes cuando corresponda.

Valores de profundidad sin ajuste de marea.
