**Formulario de resultados de la evaluación directa de recursos
hidrobiológico bentónicos**

Solicitud N° 212122033	Solicitante LANDES FISH FARMING S.A.
----------------------------------	--

Región XII	Comuna Natales	Area o Localidad ISLA CHATHAM SECTOR 3
----------------------	--------------------------	--

**INFORME TECNICO (UTS) N° 294
FECHA: 21-11-2013**

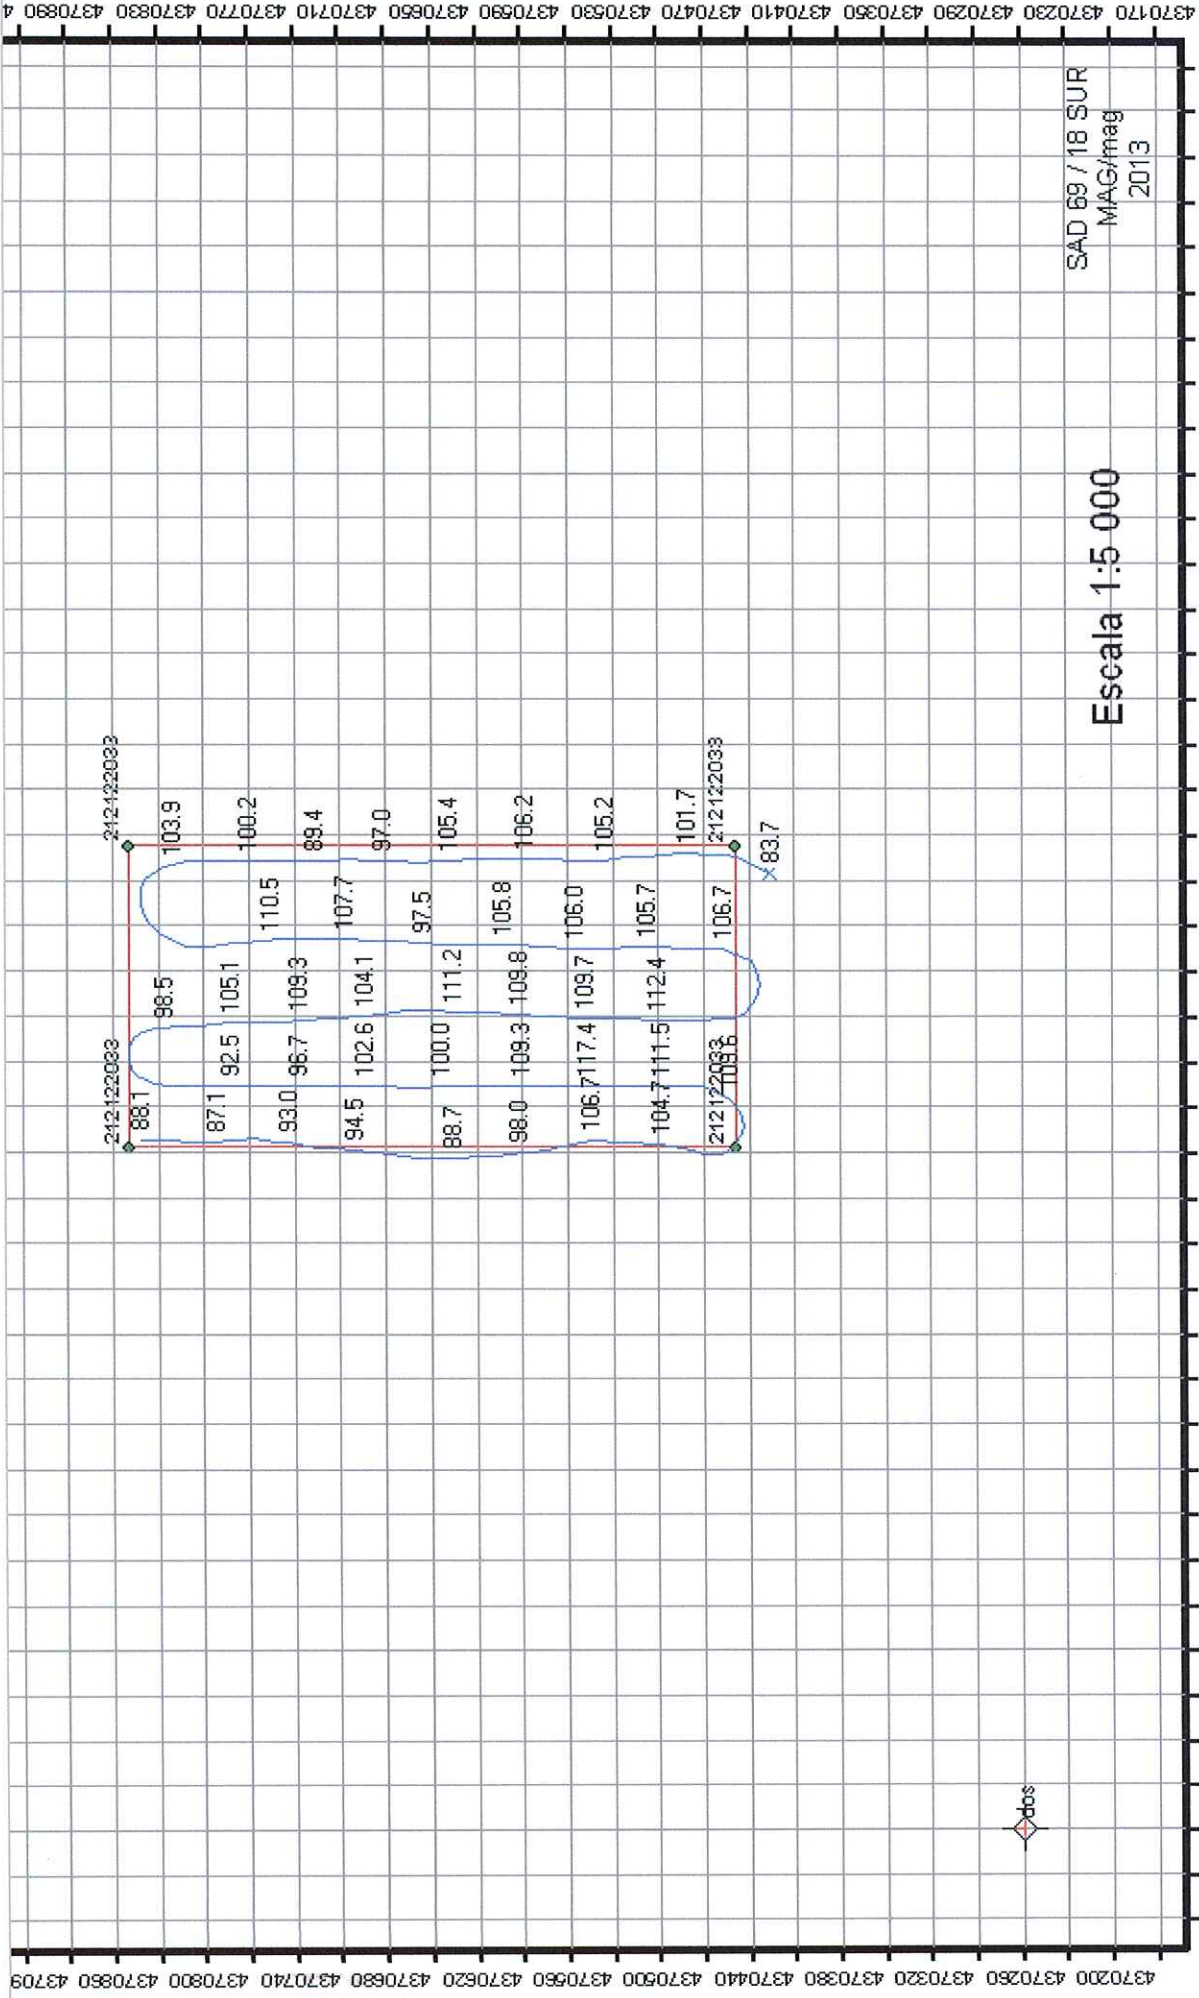
SOLICITUD 212122033

- Plano escala 1:5000 con track de navegación y batimetría
- Listado batimétrico del track en área solicitada

Fecha 07/09/2013 Hora Inicio Batimetría 16:55, Hora Término 17:10

e 1:5000
