División de Acuicultura

Informe UAGPA N° 47
Fecha: 17 de junio 2015

Análisis de presencia de Banco Natural

INFORME DE INSPECCION DE TERRENO PARA VERIFICACION DE

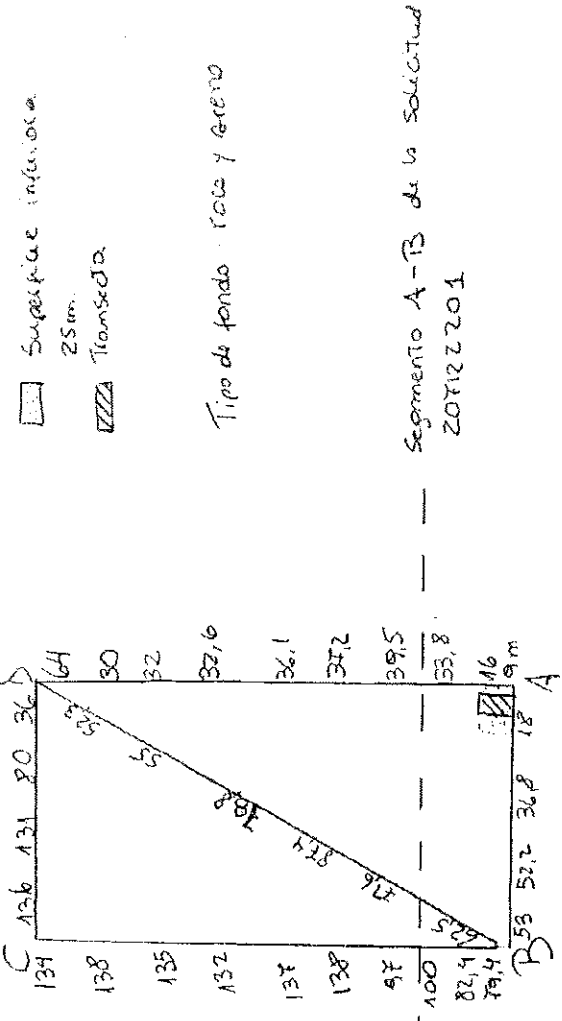
Dibujar (a mano alzada) la forma del sector solicitado. En dicho croquis, anotar la ubicación y valores de las profundidades registradas. Asimismo, ubicar el lugar de las unidades de muestreo y cuadrantes cuando corresponda.

Superficie muestreable aprox.: 100 m²

Valores de profundidad sin ajuste de marea.
