INFORME DE INSPECCION DE TERRENO PARA VERIFICACION DE

Solicitud N° 207123065	Solicitante INVERTEC PESQUERA MAR DE CHILOE S.A.
---------------------------	---

Región XII	Comuna Cabo de Hornos	Area o Localidad CANAL COCKBURN, SECTOR NORESTE DE ISLA PROWSE
---------------	--------------------------	---

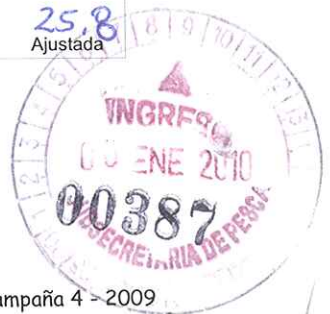
Solicitud 207123065; Campaña 4 - 2009

Hora de la Medición 13:18	Ajuste de Marea (mt) 2.6	Prof. Máxima 128 Observ. 130.6 Ajustada	Prof. Mínima 23.2 Observ. 25.8 Ajustada
------------------------------	-----------------------------	---	---

Valores de profundidad sin ajuste de marea.

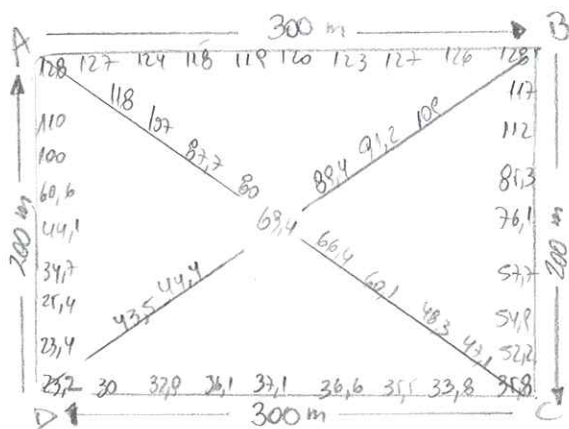
Dibujar (a mano alzada) la forma del sector solicitado. En dicho croquis, anotar la ubicación y valores de las profundidades registradas. Asimismo, ubicar el lugar de las unidades de muestreo y cuadrantes cuando corresponda.
