### INFORME DE INSPECCION DE TERRENO PARA VERIFICACION DE

Solicitud N° 207123076	Solicitante INVERTEC PESQUERA MAR DE CHILOE S.A.
---------------------------	---

Región XII	Comuna Cabo de Hornos	Area o Localidad CANAL COCKBURN, SECTORAL OESTE DE ISLOTE PETIT
---------------	--------------------------	--

Solicitud 207123076; Campaña 4 - 2009

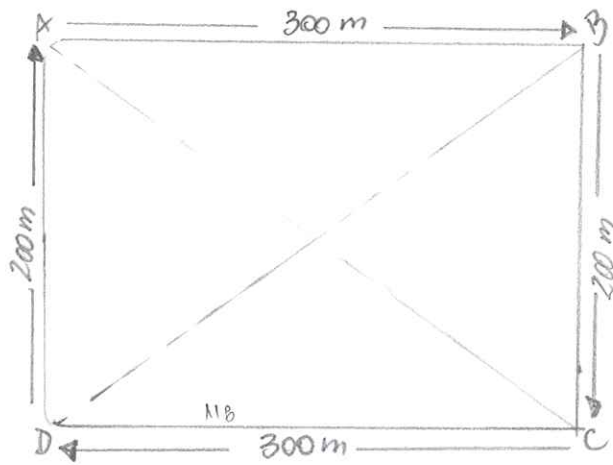
Dibujar (a mano alzada) la forma del sector solicitado. En dicho croquis, anotar la ubicación y valores de las profundidades registradas. Asimismo, ubicar el lugar de las unidades de muestreo y cuadrantes cuando corresponda.

Profundidades  
de 300 mte app.

Valores de profundidad sin ajuste de marea.
