INFORME DE INSPECCION DE TERRENO PARA VERIFICACION DE

Solicitud N° 208121150	Solicitante ACUINOVA CHILE S.A.
---------------------------	------------------------------------

Región XII	Comuna Punta Arenas	Area o Localidad CANAL GREENOUNGH, ISLA CAPITAN ARACENA
---------------	------------------------	--

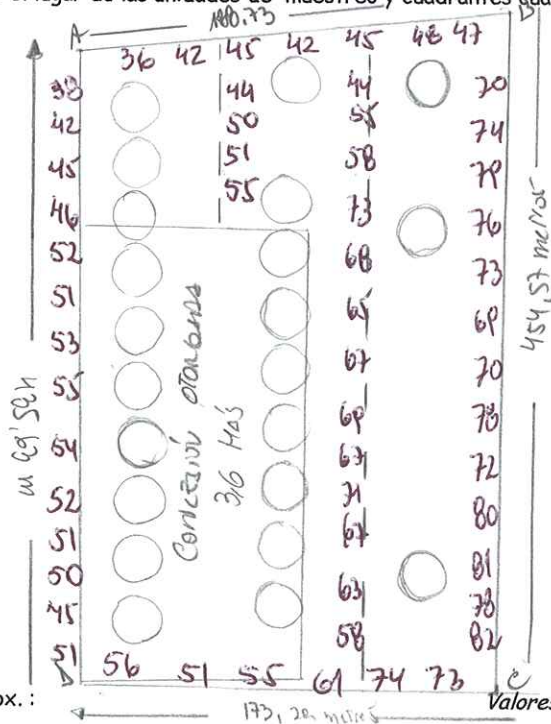
Hora de la Medición 14:10	Ajuste de Marea (mt) -0,6	Prof. Máxima 82	Prof. Ajustada 81,4	Prof. Mínima 36	Prof. Ajustada 35,4
		Observ.	Ajustada	Observ.	Ajustada

Dibujar (a mano alzada) la forma del sector solicitado. En dicho croquis, anotar la ubicación y valores de las profundidades registradas. Asimismo, ubicar el lugar de las unidades de muestreo y cuadrantes cuando corresponda.

22 Balsas Jaulas de 25 metros de diametro.

Valores de profundidad sin ajuste de marea.
