División de Acuicultura

Informe UAGPA N° 72
Fecha: 16 de mayo de 2017
Análisis de presencia de Banco Natural

1.2. ÁREA CÓDIGO 213024010, PUNTA AMARILLA.

**Evaluación de Bancos Naturales Región de Antofagasta
 213024010, Punta Amarilla**

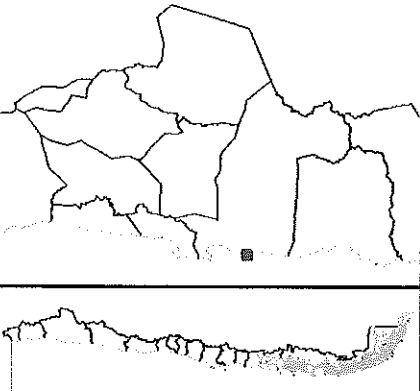
Sistema de coordenadas: SAD 1969 UTM Zone 19S

Vértice	Latitud	Longitud
1	S24° 00' 27,67"	W70° 31' 43,95"
2	S24° 00' 34,64"	W70° 31' 36,53"
3	S24° 00' 50,56"	W70° 31' 54,23"
4	S24° 00' 43,59"	W70° 32' 01,66"

Profundidad Máxima: 85,4 m Superficie Total: 21,00 ha
 Profundidad Mínima: 55,9 m Superficie Buceable: 0,00 ha
