**Formulario de resultados de la evaluación directa
de recursos hidrobiológicos bentónicos**

| Solicitud N° 220110035 | | Sector - | | Solicitante INVERMAR S.A. | |
| Región XI | | Comuna AYSÉN | | Área o Localidad CANAL FERRONAVE - ESTE ISLA ANDRUCHE | |

**N° SOLICITUD DE RELOCALIZACION DE
CONCESIÓN DE ACUICULTURA**

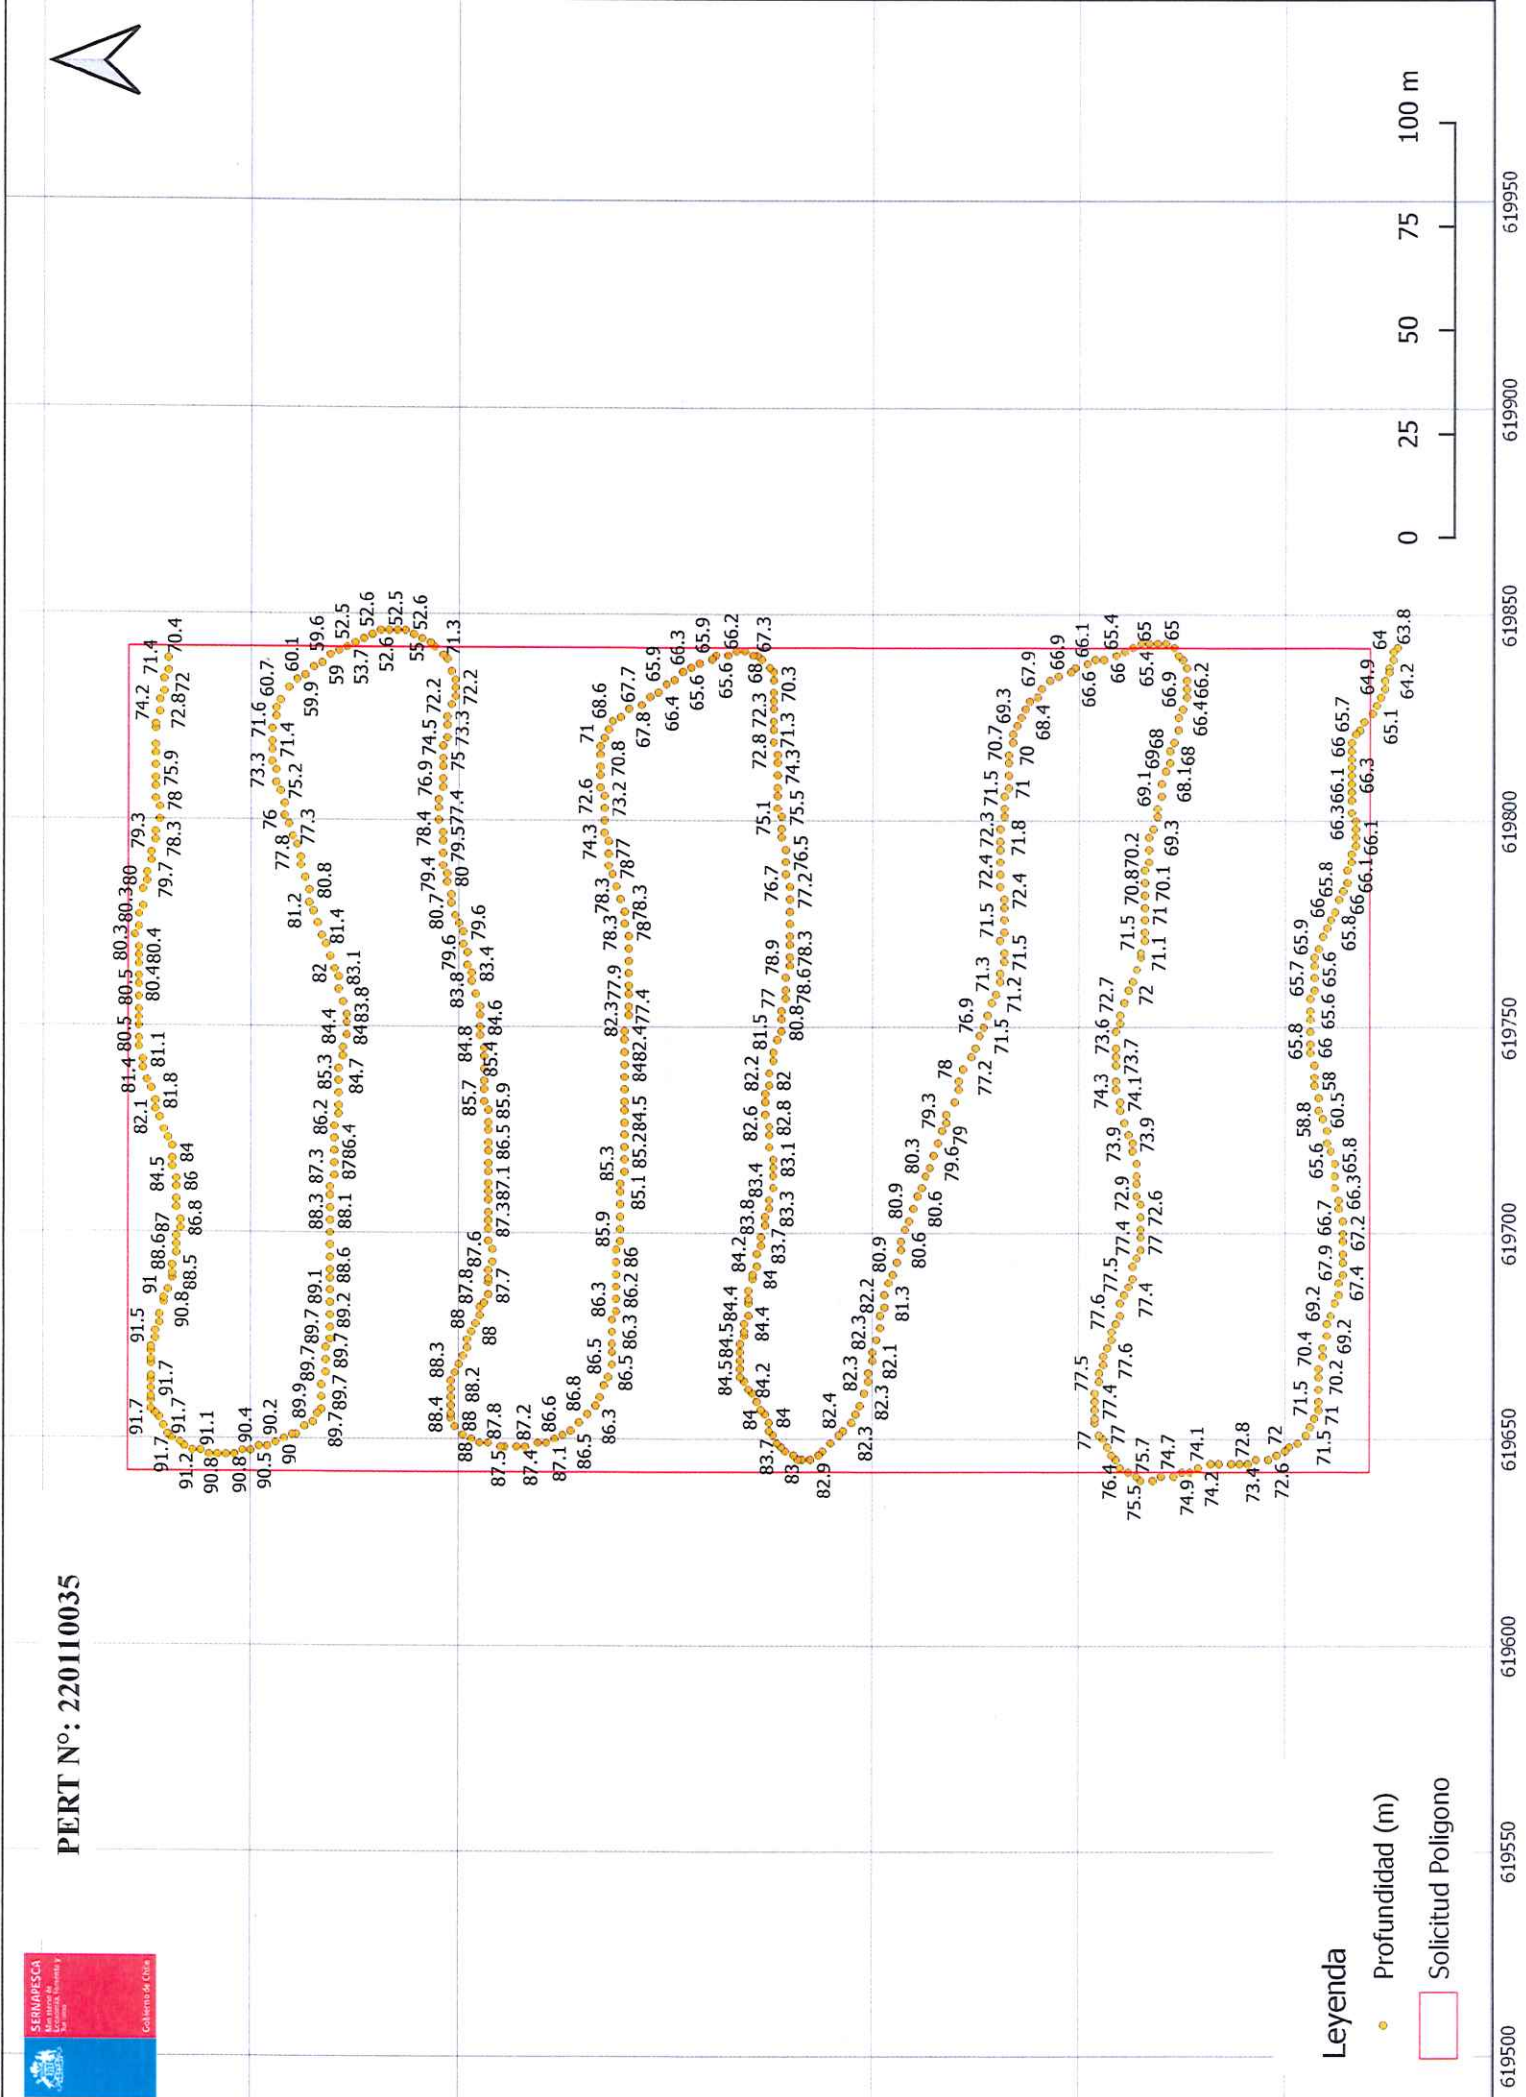
PERT N°: 220110035

• NO SE REALIZA BUCEO YA QUE LA PROFUNDIDADES DE LA SOLICITUD SOBREPASAN LOS 30 METROS.

| Hora de la Medición | Ajuste de Marea (mt) | Prof. Máxima | | Prof. Mínima | |
|---|---|---|---|---|---|
| 8:54 | -1,2 | 91,7 | 90,5 | 52,2 | 51,0 |
