**INFORME DE INSPECCIÓN BANCO NATURAL
SERNAPESCA REGIÓN DE MAGALLANES Y ANTÁRTICA CHILENA**

Nº Solicitud: 207121006

Nombre : Pesca Suribérica S.A.

Ubicación de la concesión solicitada : Bahía Rebolledo, Seno Skyring, Provincia de Magallanes, XII Región.

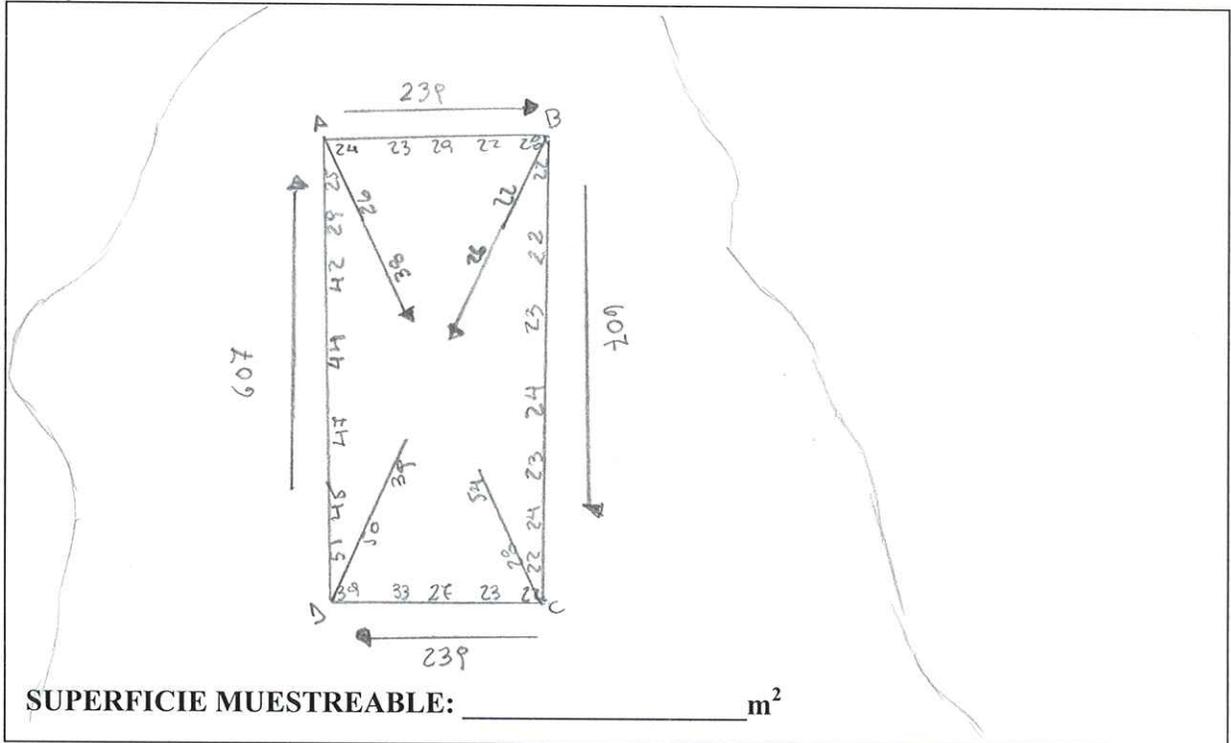
Dibujar (a mano alzada) la forma del sector solicitado. En dicho croquis, anotar la ubicación y valores de las profundidades registradas. Asimismo, ubicación de las Unidades de Muestreo y de los cuadrantes, cuando corresponda.

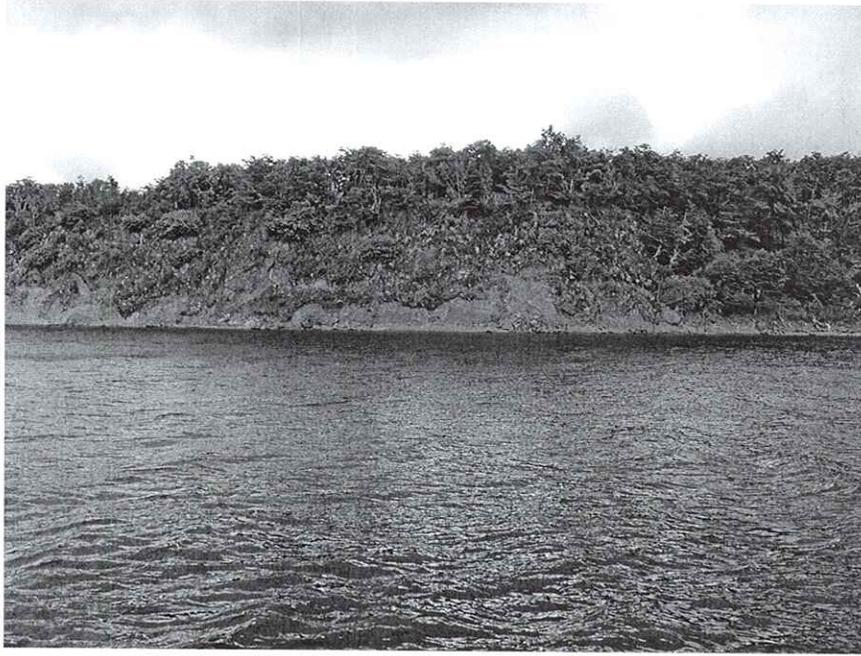
A continuación, se puede apreciar en la fotografía, una panorámica del área marina solicitada para concesión de acuicultura.
