### INFORME DE INSPECCION DE TERRENO PARA VERIFICACION DE

Solicitud N° 207121036	Solicitante RIVER FISH S.A.
---------------------------	--------------------------------

Región XII	Comuna Río Verde	Area o Localidad SECTOR BAHIA AL SUR ISLA GRANDE
---------------	---------------------	---

**INFORME TECNICO (UTS) N° 204**

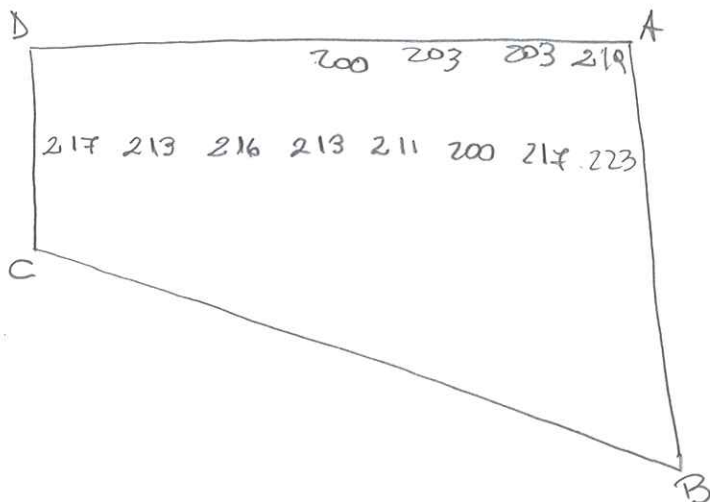
El ecosonda registró profundidades por sobre los 200 mts.

Dibujar (a mano alzada) la forma del sector solicitado. En dicho croquis, anotar la ubicación y valores de las profundidades registradas. Asimismo, ubicar el lugar de las unidades de muestreo y cuadrantes cuando corresponda.

Valores de profundidad sin ajuste de marea.
