INFORME DE INSPECCION DE TERRENO PARA VERIFICACION DE

| Solicitud N° 207121083 | Solicitante TRUSAL S.A. |

| Región XII | Comuna Río Verde | Area o Localidad PENINSULA MUÑOZ GAMERO. ARCHIPIELAGO SEÑORET |

Solicitud 207121083; Campaña 2/2009

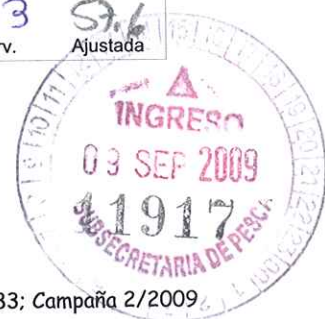
| Hora de la Medición 10:26 | Ajuste de Marea (mt) 2,3 | Prof. Máxima 81,2 | Prof. Ajustada 83,5 | Prof. Mínima 55,3 | Prof. Ajustada 57,6 |

Ajuste según SKYRING.

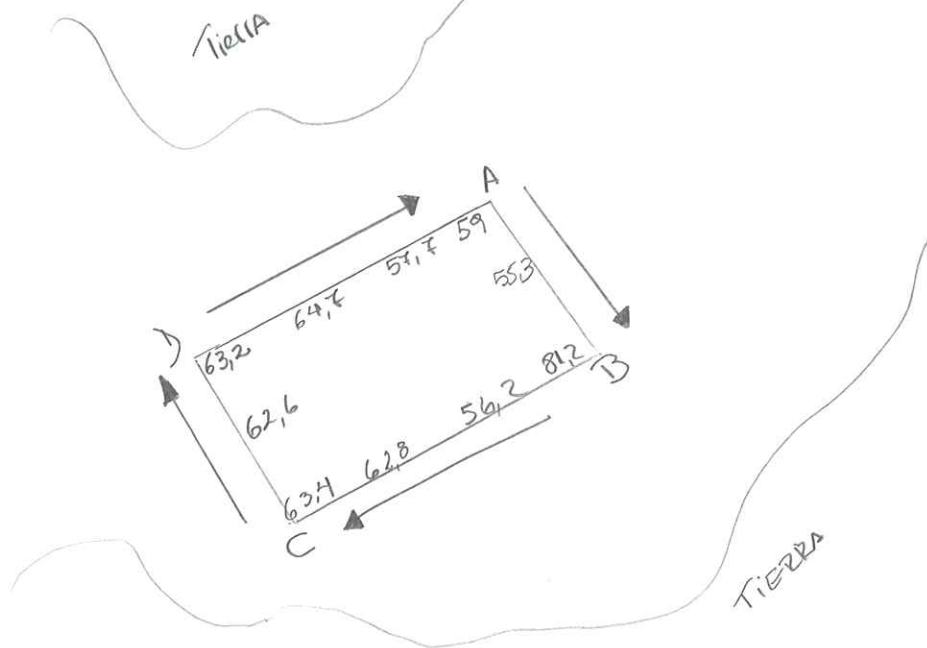
Dibujar (a mano alzada) la forma del sector solicitado. En dicho croquis, anotar la ubicación y valores de las profundidades registradas. Asimismo, ubicar el lugar de las unidades de muestreo y cuadrantes cuando corresponda.

Valores de profundidad sin ajuste de marea.
