### INFORME DE INSPECCION DE TERRENO PARA VERIFICACION DE

Solicitud N° 207121273	Solicitante ACUICOLA CORDILLERA LTDA.
---------------------------	--

Región XII	Comuna Río Verde	Area o Localidad ESTERO RETROCESO, ISLA RIESCO, SECTOR SUR
---------------	---------------------	---

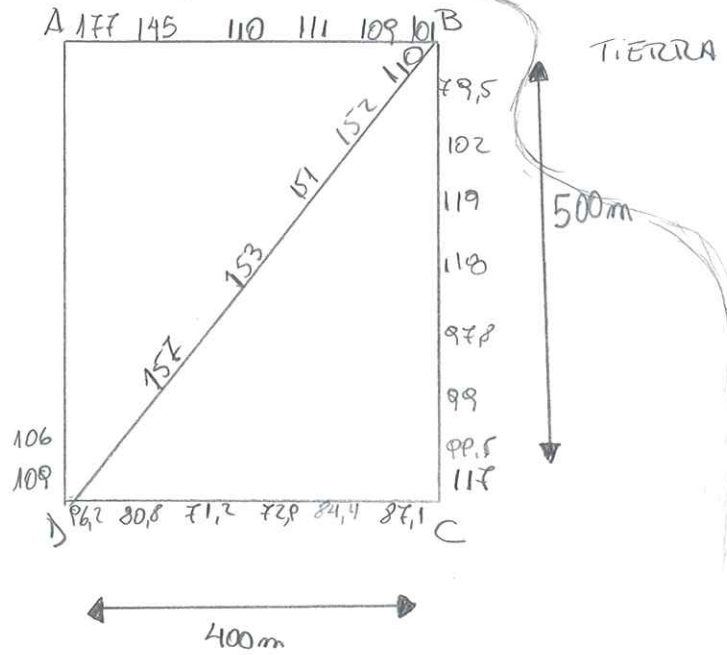
Hora de la Medición 10:05	Ajuste de Marea (mt) 1,5	Prof. Máxima 177 Observ.	178,5 Ajustada	Prof. Mínima 71,2 Observ.	72,7 Ajustada
------------------------------	-----------------------------	--------------------------------	-------------------	---------------------------------	------------------

Dibujar (a mano alzada) la forma del sector solicitado. En dicho croquis, anotar la ubicación y valores de las profundidades registradas. Asimismo, ubicar el lugar de las unidades de muestreo y cuadrantes cuando corresponda.

Valores de profundidad sin ajuste de marea.
