### INFORME DE INSPECCION DE TERRENO PARA VERIFICACION DE

Solicitud N° 207121280	Solicitante ACUICOLA CORDILLERA LTDA.
---------------------------	--

Región XII	Comuna Río Verde	Area o Localidad CANAL GUAJARDO, BAHIA BUCKLE, ISLA RIESCO, SECTOR 2
---------------	---------------------	--

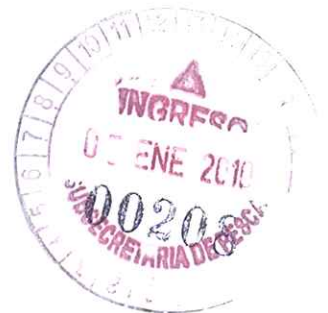
Solicitud 207121280; Campaña 2009 3C

Hora de la Medición 17:08	Ajuste de Marea (mt) 2,4	Prof. Máxima 242	Prof. Ajustada 244,4	Prof. Mínima 81,1	Prof. Ajustada 83,5
------------------------------	-----------------------------	---------------------	-------------------------	----------------------	------------------------

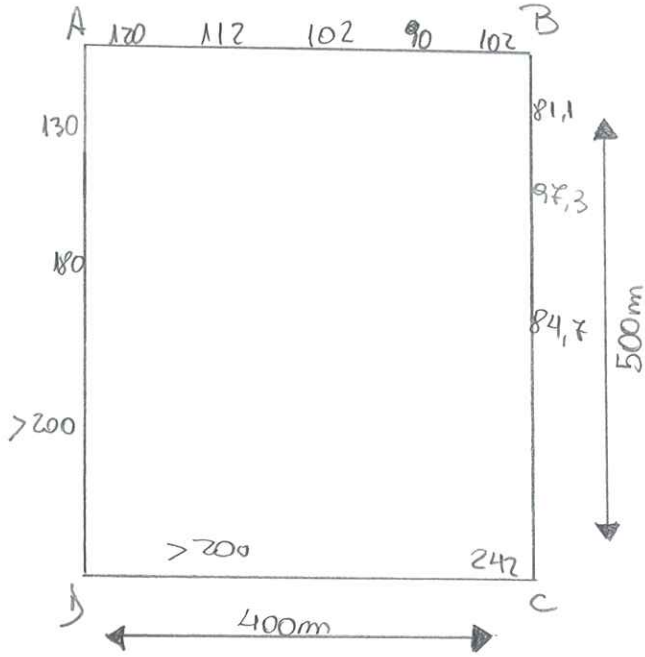
Dibujar (a mano alzada) la forma del sector solicitado. En dicho croquis, anotar la ubicación y valores de las profundidades registradas. Asimismo, ubicar el lugar de las unidades de muestreo y cuadrantes cuando corresponda.

Valores de profundidad sin ajuste de marea.
