INFORME DE INSPECCION DE TERRENO PARA VERIFICACION DE

Solicitud N° 207122064	Solicitante ACUIMAG S.A.
---------------------------	-----------------------------

Región XII	Comuna Natales	Area o Localidad SECTOR NORTE ISLA OWEN N°3
---------------	-------------------	--

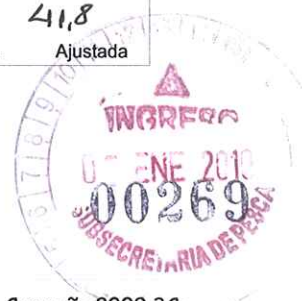
Solicitud 207122064; Campaña 2009.3C

Hora de la Medición 13:18	Ajuste de Marea (mt) 1,8	Prof. Máxima 103	Prof. Ajustada 104,8	Prof. Mínima 40	Prof. Ajustada 41,8
------------------------------	-----------------------------	---------------------	-------------------------	--------------------	------------------------

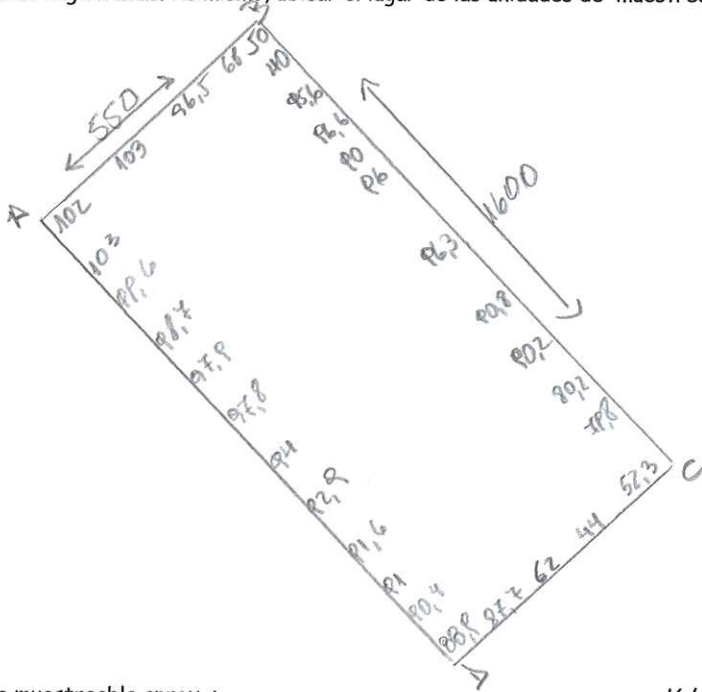
Dibujar (a mano alzada) la forma del sector solicitado. En dicho croquis, anotar la ubicación y valores de las profundidades registradas. Asimismo, ubicar el lugar de las unidades de muestreo y cuadrantes cuando corresponda.

Valores de profundidad sin ajuste de marea.

Observaciones: El sector solicitado presenta profundidades mayores a 20 mts. Conforme a los antecedentes existentes, no se verifica la existencia de Bancos Naturales en el sector.
