INFORME DE INSPECCION DE TERRENO PARA VERIFICACION DE

Solicitud N° 207122135	Solicitante SALMONES MULTIEXPORT S. A.
---------------------------	---

Región XII	Comuna Natales	Area o Localidad SENO TARABA NORWESTE, SECTOR PUNTA GALVARINO
---------------	-------------------	--

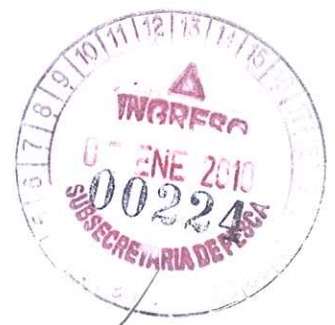
Solicitud 207122135; Campaña 2009 3C

Hora de la Medición 10:35	Ajuste de Marea (mt) 1,2	Prof. Máxima 200	Prof. Ajustada 201,2	Prof. Mínima 120	Prof. Ajustada 121,2
------------------------------	-----------------------------	---------------------	-------------------------	---------------------	-------------------------

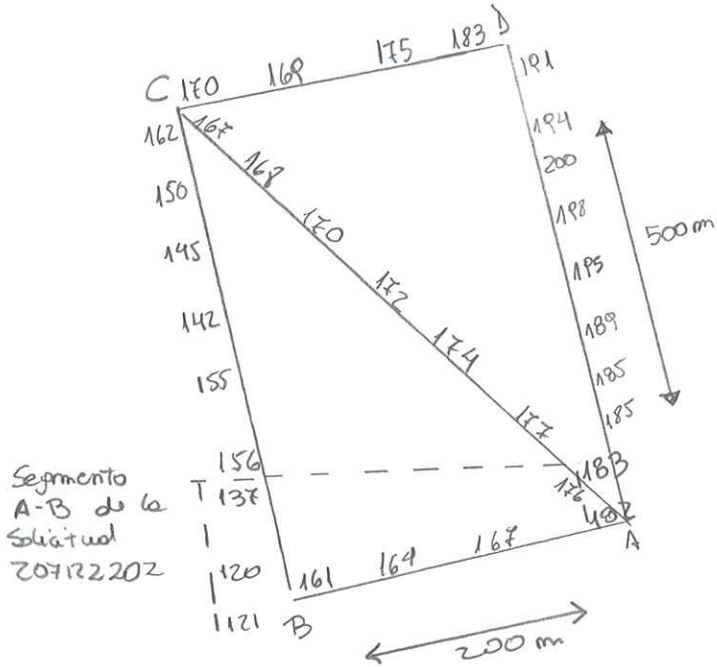
Dibujar (a mano alzada) la forma del sector solicitado. En dicho croquis, anotar la ubicación y valores de las profundidades registradas. Asimismo, ubicar el lugar de las unidades de muestreo y cuadrantes cuando corresponda.

Valores de profundidad sin ajuste de marea.
