INFORME DE INSPECCION DE TERRENO PARA VERIFICACION DE

Solicitud N° 204103118	Solicitante SUBIABRE GUTIERREZ, ESTERLINA DEL CARMEN
---------------------------	---

Región	Comuna	Area o Localidad
Décima	Quinchao	I. Quinchao, Conchas Blancas

Análisis de Presencia de Banco Natural

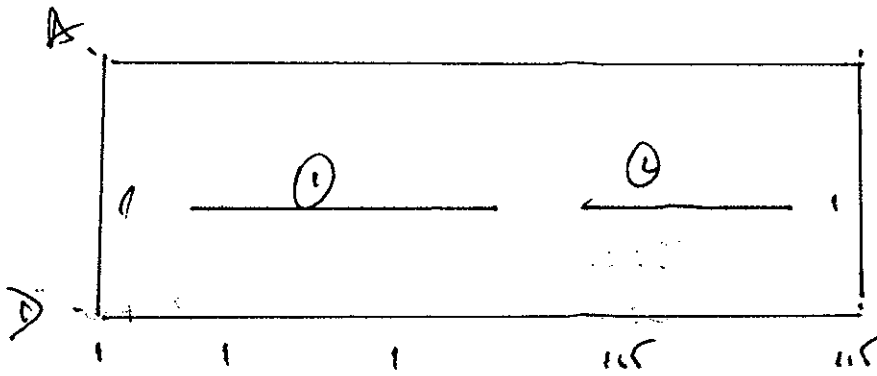
Dibujar (a mano alzada) la forma del sector solicitado. En dicho croquis, anotar la ubicación y valores de las profundidades registradas. Asimismo, ubicar el lugar de las unidades de muestreo y cuadrantes cuando corresponda.

Superficie muestreable aprox. :

100%.

Valores de profundidad sin ajuste de marea.
