### INFORME DE INSPECCION DE TERRENO PARA VERIFICACION DE

Solicitud N° 205103128	Solicitante CARDENAS ALMONACID, GUIDO HUMBERTO
---------------------------	---

Región	Comuna	Area o Localidad
Décima	Quemchi	Lliuco

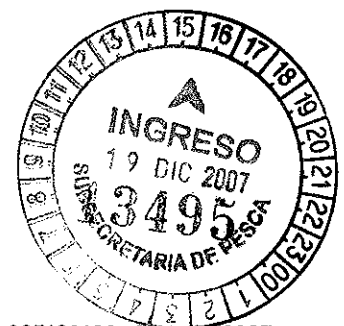
Solicitud 205103128; Campaña 2007

Dibujar (a mano alzada) la forma del sector solicitado. En dicho croquis, anotar la ubicación y valores de las profundidades registradas. Asimismo, ubicar el lugar de las unidades de muestreo y cuadrantes cuando corresponda.

Valores de profundidad sin ajuste de marea.

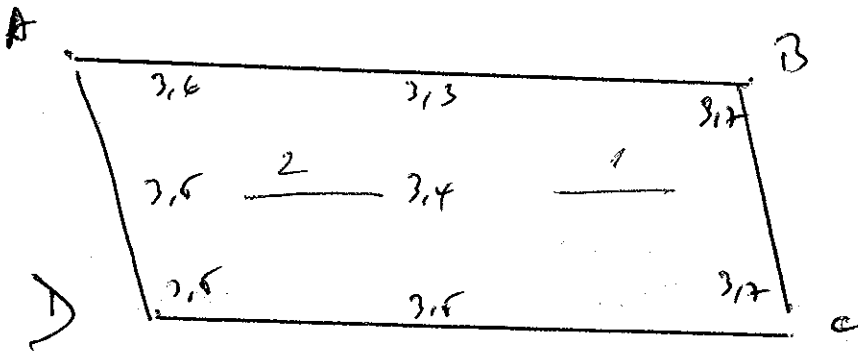
Superficie muestreable aprox.: 1007
