INFORME DE INSPECCION DE TERRENO PARA VERIFICACION DE

Solicitud N° 206106110 Solicitante RAIN NITOR, VIVIANA ESTER

Región Comuna Area o Localidad
Décima Quellón Ba. Pilquín, San Juan de Chadmo

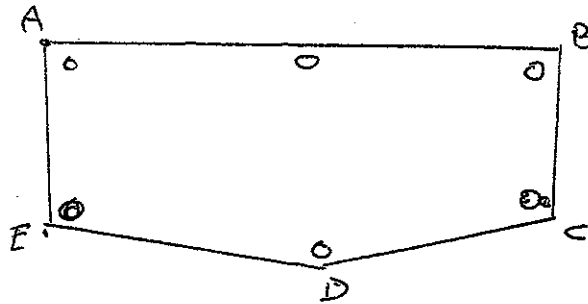
Dibujar (a mano alzada) la forma del sector solicitado. En dicho croquis, anotar la ubicación y valores de las profundidades registradas. Asimismo, ubicar el lugar de las unidades de muestreo y cuadrantes cuando corresponda.

Superficie muestreable aprox. : 100%

Valores de profundidad sin ajuste de marea.
