INFORME DE INSPECCION DE TERRENO PARA VERIFICACION DE

Solicitud N°
207106028

Región Comuna Area o Localidad
Décima Quellón I. Laitec, Pta. White S, (Sec. 3)

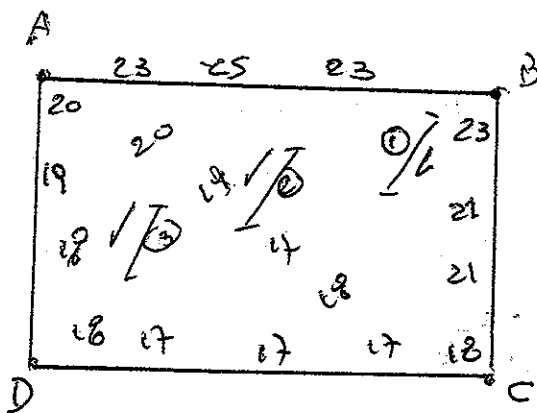
Dibujar (a mano alzada) la forma del sector solicitado. En dicho croquis, anotar la ubicación y valores de las profundidades registradas. Asimismo, ubicar el lugar de las unidades de muestreo y cuadrantes cuando corresponda.

Superficie muestreable aprox. : 1007.

Valores de profundidad sin ajuste de marea.
